## PROYECTO TERMINAL DE CONTENEDORES MOÍN

### Informe de Regencia Ambiental No. 106 (Fase Operativa)

Periodo 20 de setiembre del 2024 al 19 de marzo de 2025

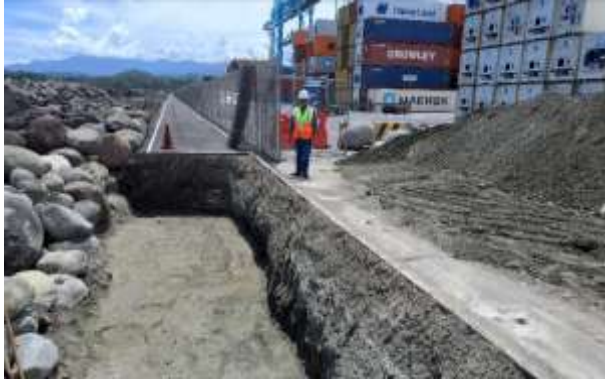
En cuanto a la reparación de los daños en los rompeolas, la misma se mantiene con la excavación y preparación del piso para colocar los gaviones. Estos gaviones, permitirán un adecuado soporte lateral y con el geotextil, se controla la pérdida de finos que provocan socavación y luego pérdida de capacidad soportante.

Fotografía 1: Reparación de la parte posterior del rompeolas en el sector este de la terminal. Se aprecia excavación y la preparación del piso para la colocación de los gaviones.

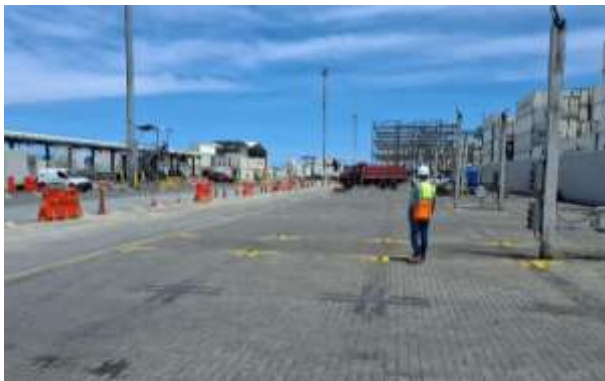
La reparación se lleva a cabo en tres sectores de unos 20 m de largo, que fueron objeto de impacto de la energía del oleaje, por lo que se generó el reacomodo de la coraza y la subcoraza. Esto, una vez reacomodado, genera algunos vacíos, que permite el ingreso de la energía del oleaje, provocando asentamientos y hundimientos en el perímetro de la calle cercana al rompeolas. Con el uso de los gaviones, se repara la zona y se controla el avance de los daños por la acción de oleaje en el rompeolas perimetral (ver Fotografía 2).

Fotografía 2: En el sector 3K, ya se encuentra el piso nivelado y con los adoquines debidamente instalado. Actualmente, continúan los trabajos de sellado con arena y la demarcación horizontal.

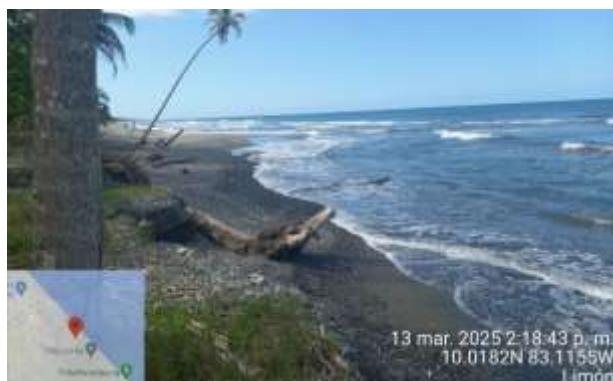
parecer su comportamiento, está asociado a la falla río Blanco, dado que tiene una ubicación muy similar a la estimada por los geólogos (ver Fotografía 6).

Fotografía 6: Sector de la playa del noroeste, sin playa de arena, pero con grava y piedra.

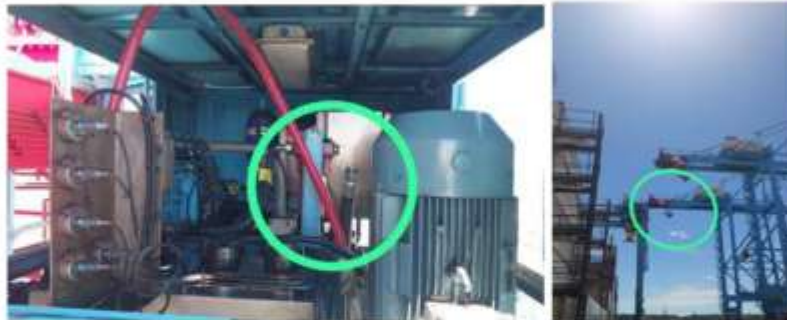
Imagen 2. Evidencia de la contención del producto en la bandeja de la grúa.

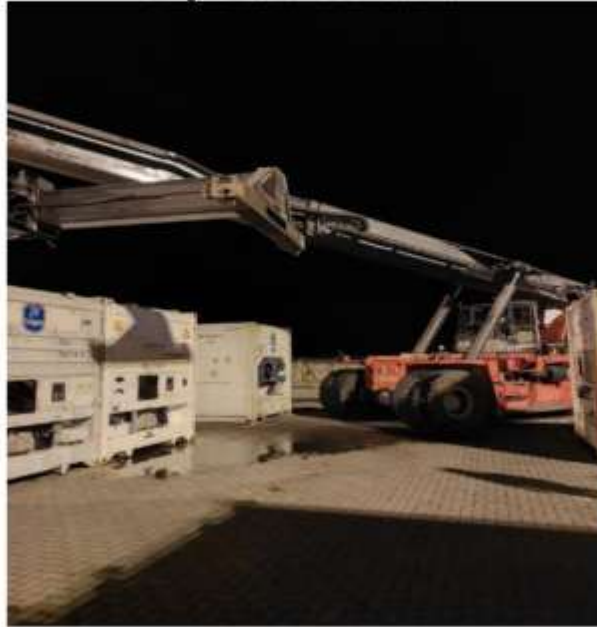
Imagen 2. Evidencia de la atención y limpieza del derrame.

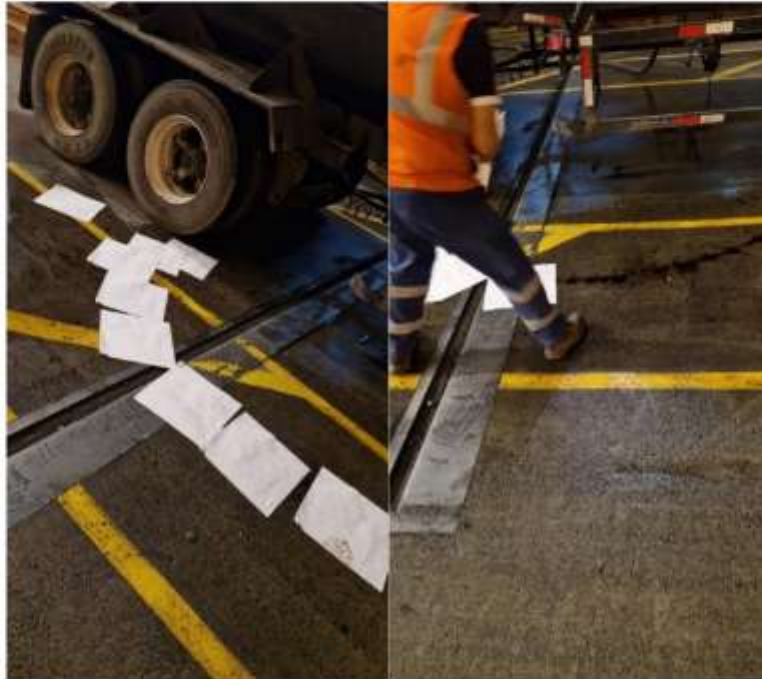
Imagen 2. Evidencia de la atención y limpieza del derrame.

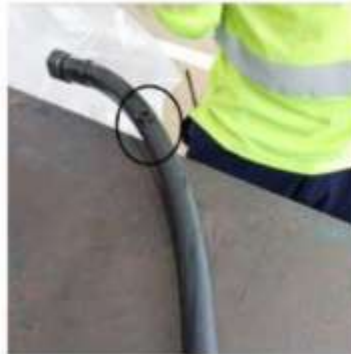
Imagen 3. Evidencia de manguera con daño.
