# TERMINAL DE CONTENEDORES MOÍN

Informe de Regencia Ambiental No. 107

20 de marzo al 19 de setiembre del 2025

FASE 2A  
OPERATIVA

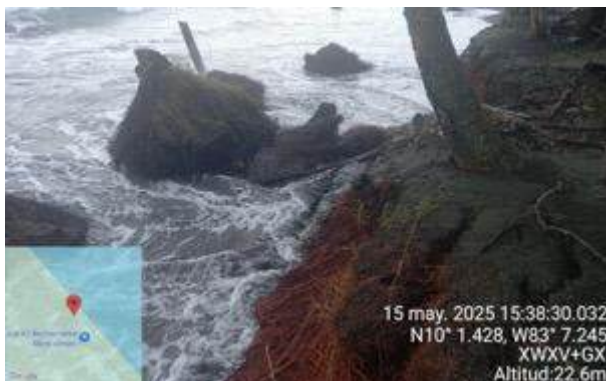
El resto de la playa de Moín, se conserva estable, con la excepción del perfil 21 en donde se denota un fenómeno que se ha dado seguimiento en varios informes y que consiste en la posible afectación de una falla local, dado que el proceso de erosión se incrementó este perfil y el mismo se mantiene sin zona seca de playa.

Esta condición se presenta a lo largo del año, independientemente de si se está en la época de invierno en hemisferio norte que, como sabemos, se generan mayores alturas de ola, o si se encuentra la época de media energía, como corresponde en esta ocasión. En el resto de los perfiles hasta el 32, la playa se mantiene dentro de lo esperado (ver fotografía 10).

Fotografía 10: Sector de la playa del noroeste, con problema de erosión, a unos 2 km de la entrada a APM.

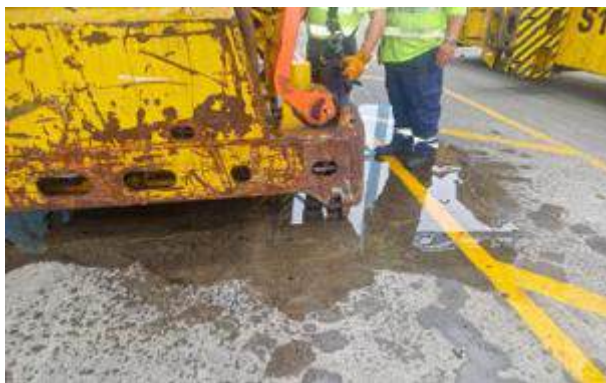
Una vez realizada la investigación, se identificó que el incidente fue producto de un daño en el acople de una manguera del spreader, provocando un derrame de aceite hidráulico de aproximadamente 15 litros. La atención del derrame finalizó a las 15:30 horas siendo el tiempo de atención y reacción de 30 minutos aproximadamente.

Fotografía 79: Sitio del derrame de aceite hidráulico.

Para la limpieza del derrame a nivel de piso se aplicaron aproximadamente 3 kg de musgo de turbera Naturesorb. Adicionalmente, se aplicaron aproximadamente 5 litros de producto fleetkleen por medio de bomba de aspersión, este producto es un biorremediador enzimático que actúa como limpiador y desengrasante natural. En el Anexo 15 se aporta el informe completo del evento.

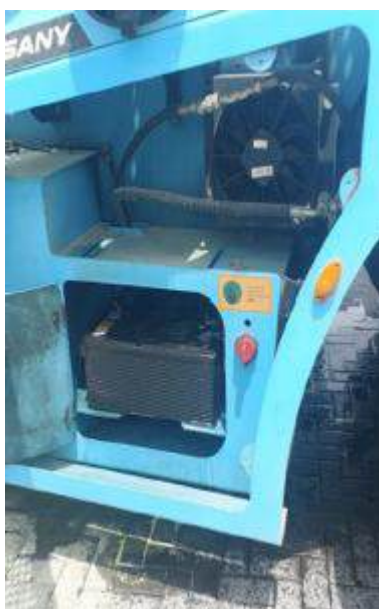
El pasado 16 de abril se notificó al Departamento de Salud Ocupacional y Resiliencia por parte del supervisor del área de lavado de contenedores que, durante la operación de carga de contenedores, una de las mangueras del sistema de dirección hidráulico de la grúa tipo Empty Handler 01 presenta falla, ocasionando un derrame en la superficie de rodamiento. Se procede a la activación del protocolo para la atención de derrames.

Fotografía 80: Evidencia del equipo que presenta daño.

Adicionalmente, se aplicaron aproximadamente 2 litros de producto Fleetkleen por medio de bomba de aspersión, este producto es un biorremediador enzimático que actúa como limpiador y desengrasante natural. En el Anexo 16 se aporta el informe completo del evento.

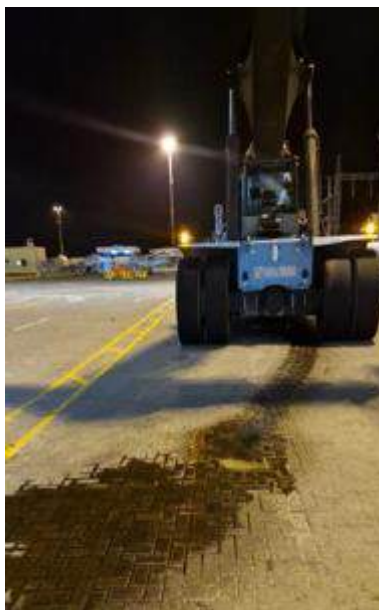
El día 17 de mayo al ser las 22:10 horas aproximadamente se notificó al Departamento de Salud Ocupacional y Resiliencia por parte del supervisor del área de operaciones que, durante la operación de carga de contenedores, una de las mangueras del sistema de dirección hidráulico de la grúa tipo Reach Stacker 01 presentó una falla, ocasionando un derrame en la superficie de rodamiento. Se procedió a la activación del protocolo para la atención de derrames.

Fotografía 81: Fuga de aceite hidráulico en una de las mangueras del sistema de dirección hidráulica de la grúa tipo Reach Stacker 01.

producto es un biorremediador enzimático que actúa como limpiador y desengrasante natural. En el Anexo 17 se adjunta el reporte completo.

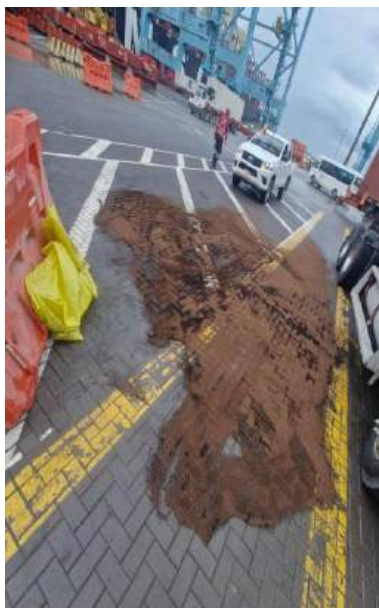
El pasado 17 de junio del año en curso, al ser las 05:35 horas aproximadamente se notificó al Departamento de Salud Ocupacional y Resiliencia por parte del supervisor del área de operaciones que, durante la operación un camión externo placa C148533, ingresando al bloque 2A-02, presentó una falla en mecánica, ocasionando un derrame en la superficie de rodamiento.

Se identificó que el incidente fue producto de una falla en la bomba de inyección de combustible, provocando un derrame de diésel, aproximadamente 5 litros. La atención del derrame tuvo una duración de 40 minutos aproximadamente.

Fotografía 82: Sitio del derrame atendido durante el incidente por derrame de combustible diésel en camión externo.

Para la limpieza del derrame a nivel de piso se aplicaron aproximadamente 5 kg de musgo de turbera Naturesorb el cual es 100% natural y está disponible en los kits para la contención de derrames en distintos puestos de la Terminal. Adicionalmente, se aplicaron aproximadamente 3 litros de producto Fleetkleen por medio de bomba de aspersión, este producto es un biorremediador enzimático que actúa como limpiador y desengrasante natural. En el Anexo 18 se aporta el informe de incidente completo.

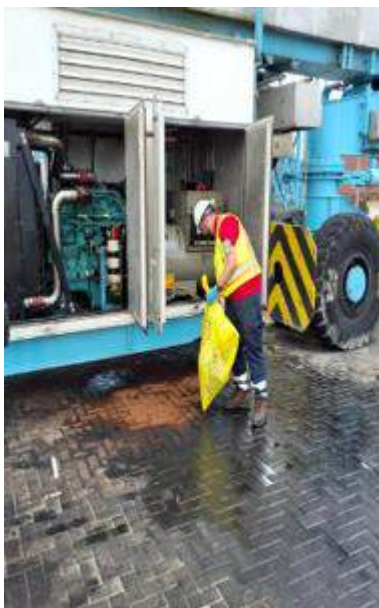
El pasado 01 de agosto, al ser las 13:20 horas aproximadamente se notificó al Departamento de Salud Ocupacional y Resiliencia por parte del supervisor del área de grúas que, durante el llenado de combustible diésel a la grúa tipo RTG, presentó una falla en mecánica, ocasionando un derrame en la superficie de rodamiento. Se procedió a la activación del protocolo para la atención de derrames.

Una vez realizada la investigación, se identificó que el incidente fue producto de una falla en la llave de paso del tanque de combustible, provocando un derrame de combustible diésel, aproximadamente 50 litros. La atención del derrame finalizó a las 14:50 horas siendo el tiempo de atención y reacción de 90 minutos aproximadamente.

Fotografía 83: Sitio del derrame de combustible diésel en grúa tipo RTG-01.

Para la limpieza del derrame a nivel de piso se aplicaron aproximadamente 30kg de musgo de turbera Naturesorb el cual es 100% natural y está disponible en los kits para la contención de derrames en distintos puestos de la terminal. Adicionalmente, se aplicaron aproximadamente 10 litros de producto Fleetkleen por medio de bomba de aspersión, este producto es un biorremediador enzimático que actúa como limpiador y desengrasante natural. En el Anexo 19 se adjunta el informe completo.

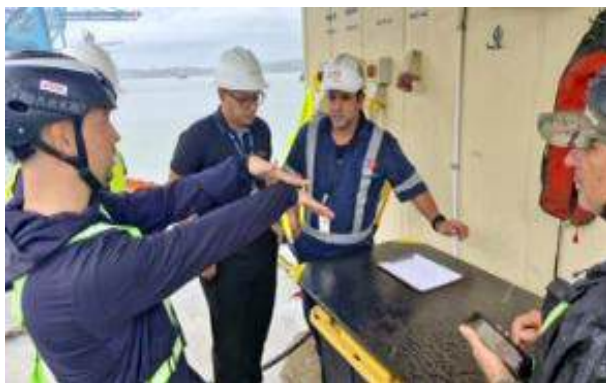
Posteriormente, se llevó a cabo una inspección visual preliminar de los equipos recuperados. Finalizada la inspección, el equipo de mantenimiento procedió al traslado de los mismos al taller, con el fin de iniciar el proceso de valoración técnica y determinación del alcance de los daños sufridos.

Fotografía 131: Verificación de seguridad durante la extracción del TT35 en el mar.
