## PROYECTO TERMINAL DE CONTENEDORES MOÍN

### Informe de Regencia Ambiental No. 106 (Fase Operativa)

Periodo 20 de setiembre del 2024 al 19 de marzo de 2025

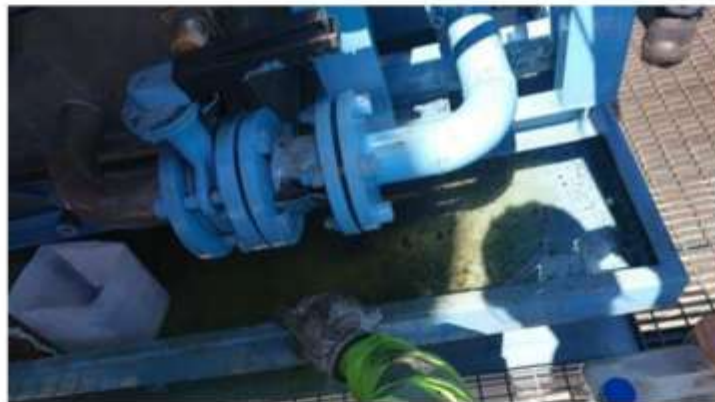
El día 02 de octubre del año en curso, al ser las 09:50 horas aproximadamente se notifica al Departamento de Salud Ocupacional y Resiliencia por parte de personal de Mecánicos que la grúa portica STS06 presenta un daño y provoca un derrame de aceite hidráulico. Se procede a la activación del protocolo para la atención de derrames por parte del personal de operaciones y mecánicos de grúa.

Una vez realizada la investigación se identificó que el incidente se presentó producto del daño en el oring de uno de los acoples de la manguera principal de la bomba TLS. Debido al sistema de contención propio de la grúa se logran contener 150 litros de aceite en la bandeja antiderrame, cayendo únicamente al piso y sobre la estructura metálica para la estiba de contenedores un total de 40 litros de aceite en forma de espray, debido a la presión en la manguera.

Imagen 2. Evidencia de la contención del producto en la bandeja de la grúa.

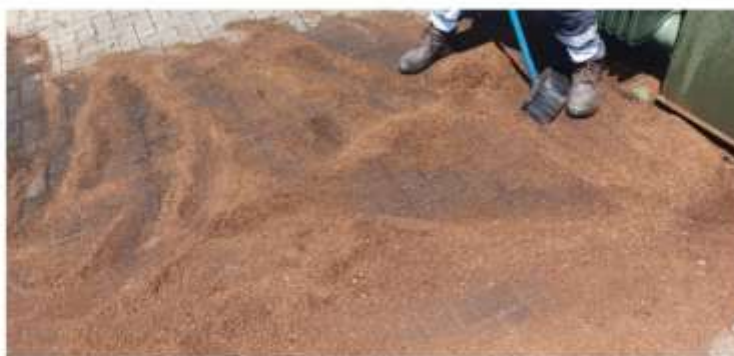
Imagen 2. Evidencia del área después de la limpieza.

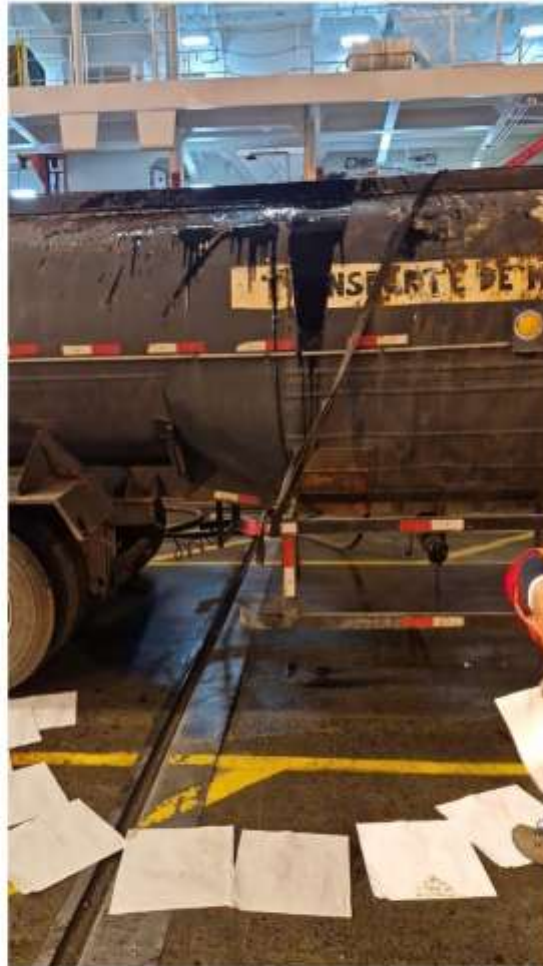
Se estima un aproximado de 10 litros derramados de "sludge" en el suelo, los cuales fueron atendidos por el proveedor haciendo uso de sus insumos propios para atención de derrames, tal y como se le solicita dentro de los requisitos de ingreso a la TCM. La atención del derrame fue de manera inmediata al percatarse de la fuga, por lo que el tiempo de reacción para la contención y limpieza fue de 30 minutos aproximadamente. Para la limpieza del derrame el proveedor del servicio utilizó un total de 15 tapetes absorbentes.

Imagen 1. Evidencia del derrame.

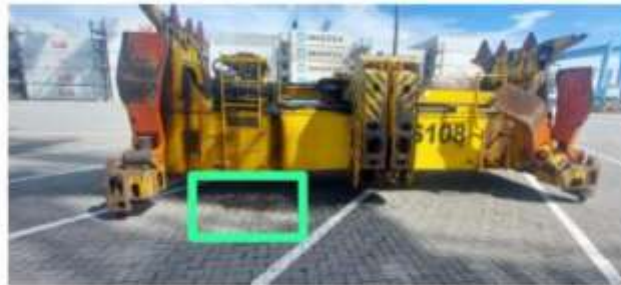
Imagen 1. Evidencia del derrame.
