# TERMINAL DE CONTENEDORES MOÍN

Informe de Regencia Ambiental No. 107

20 de marzo al 19 de setiembre del 2025

FASE 2A  
OPERATIVA

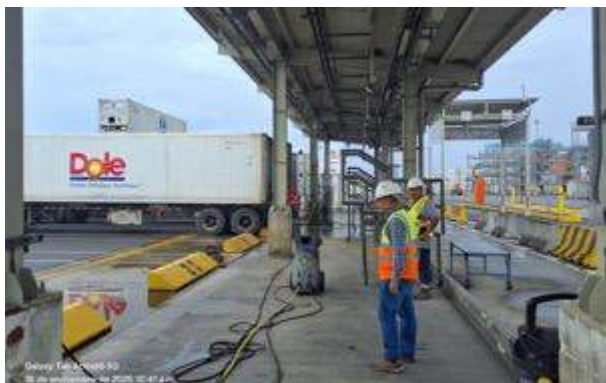
Las medidas de control de residuos en el área de lavado de contenedores, como el uso de cedazos en ceniceros y el barrido por cuadrilla y turno, han reducido los residuos en la planta en más del 50 % en los últimos meses. Esto contribuye a contener el impacto ambiental en la playa de Moín, una preocupación recurrente en el pasado y que en la actualidad parece estar controlado.

Fotografía 1: Visita al sector de lavado de contenedores, en proceso de limpieza del área.

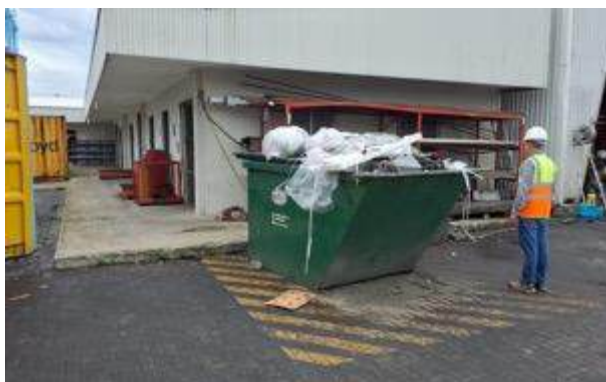
Fotografía 2: Centro de acopio al costado Norte del Taller de mantenimiento, con el contenedor desbordado.

Durante los últimos seis meses, los seguimientos al manejo de residuos en centros de acopio han mostrado que los contenedores se desbordan frecuentemente. Esto ocurre por retrasos de la empresa de recolección, días feriados o aumentos de residuos generados durante mantenimientos y cambios de repuestos.

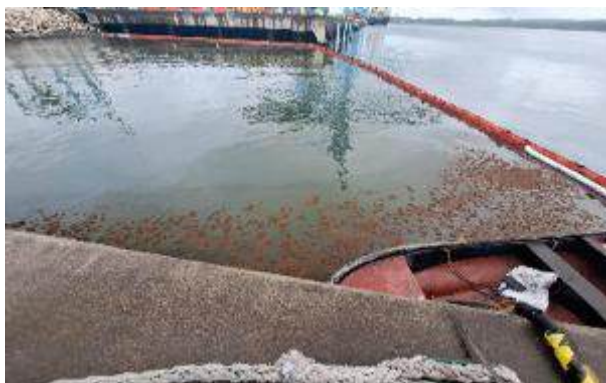
El reporte del incidente se realizó a través de la nota 2025-DIR-819 en donde se informaba del proceso de extracción realizado posterior al evento en que el tractor de la terminal (TT) número 35 con el bombcart 29 que cayeron al agua en el puesto 101 del muelle, el pasado lunes 30 de junio de este año.

Una vez ocurrido el incidente y realizado el rescate del operador del equipo, se procedió con la contención de posibles derrames en el agua mediante las barreras de perimetrales y uso de musgo absorbente para contener cualquier hidrocarburo (ver Fotografía 6).

Fotografía 3: Barreras de contención en sitio y uso de musgo absorbente para contener hidrocarburos.

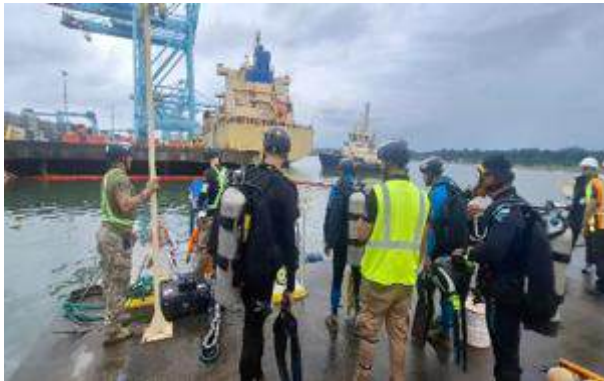
Fotografía 4: Reporte por parte de la GNB del estado de los equipos.

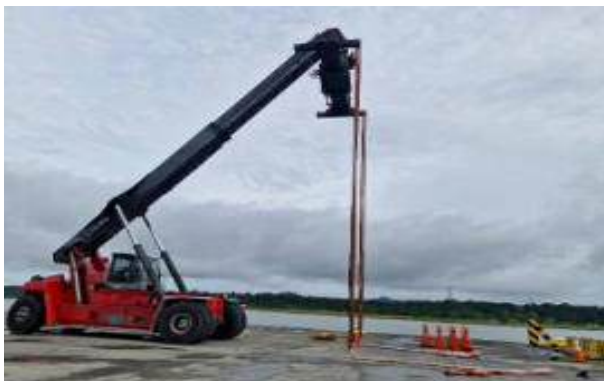
Fotografía 5: Revisión de puntos de anclaje y se realizó prueba de eslingas al agua mediante reach stacker.

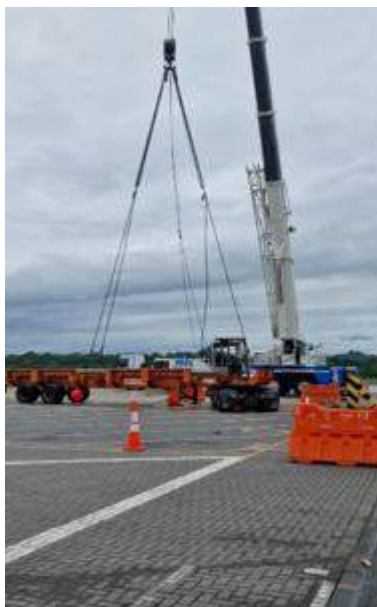
Fotografía 6: Revisión de puntos de anclaje para los trabajos de extracción.

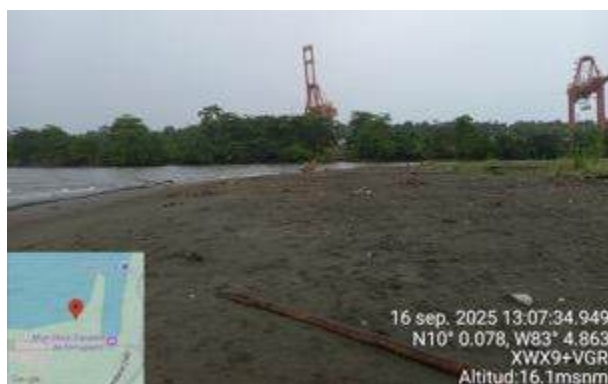
Durante este periodo, el ancho de la playa en el sector Noroeste ha aumentado, con unos 20 m de playa seca en la desembocadura y 35 m frente a la cancha de fútbol. El área frente al restaurante Vida Caribe, también se ha recuperado significativamente, lo cual se atribuyó a un evento puntual de oleaje del norte, la erosión presentada el mes anterior, lo que se considera contrario a la época habitual.

Fotografía 7: Zona de la playa en el sector de la desembocadura del río de Moín, con una playa seca muy amplia en este periodo.

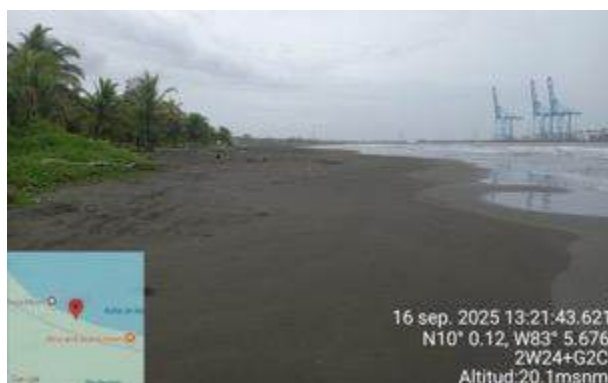
Fotografía 8: Sector contiguo frente al restaurante Vida caribe, ya con la playa recuperada.

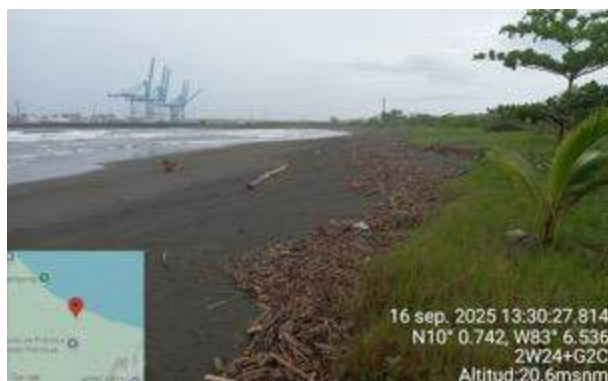
La redistribución granulométrica de la arena a lo largo de un tramo hasta 9 millas ha favorecido la regulación de los procesos erosivos mediante controles naturales. Tanto la arena como la grava se han distribuido dentro del sistema, regulando la dinámica costera y reduciendo los problemas de erosión en el área contigua a la entrada de la terminal.

Fotografía 9: Sector de la playa del noroeste, contiguo a la entrada la terminal de APM.

La concentración de energía ha causado dos focos de erosión recurrente en la playa del noroeste, monitoreados actualmente: uno está a 2 km y otro a 3 km al oeste de la entrada a la terminal.

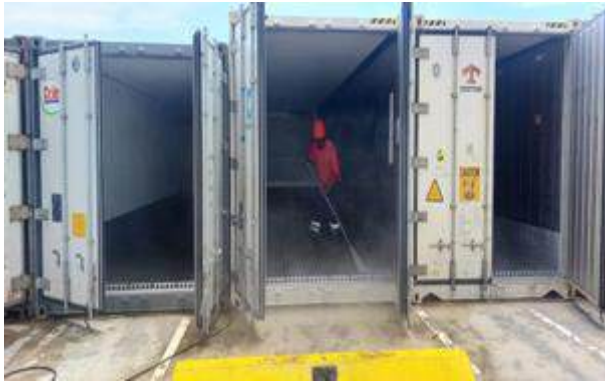
Fotografía 11: En la imagen se observa al personal de lavado limpiando un contenedor.

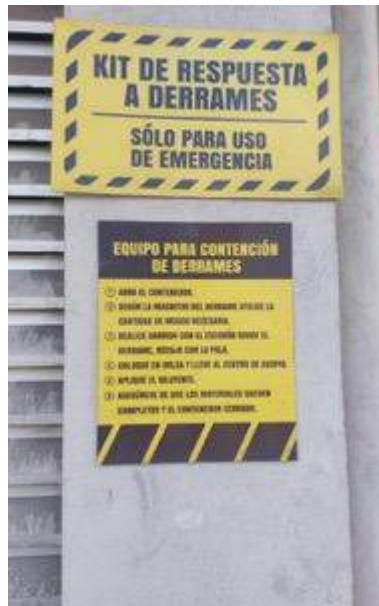
Fotografía 13: Imagen de uno de los protocolos de seguridad en el área de lavado de la terminal.

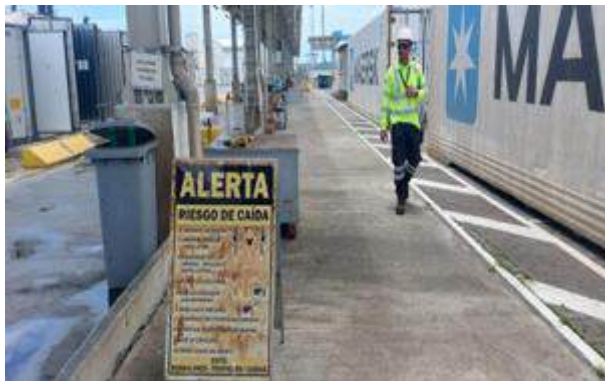
Fotografía 14: Imagen de los lineamientos ante el riesgo de caída.

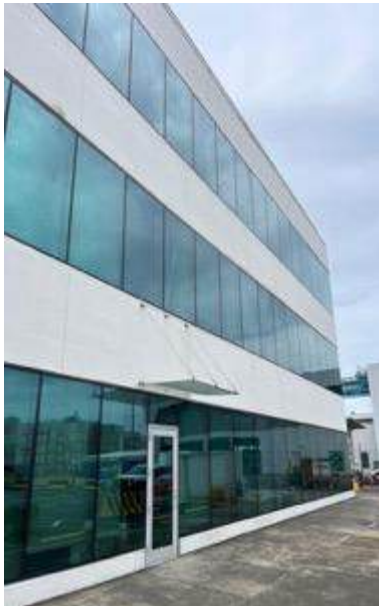
Fotografía 62: Recorrido de inspección por el edificio administrativo.

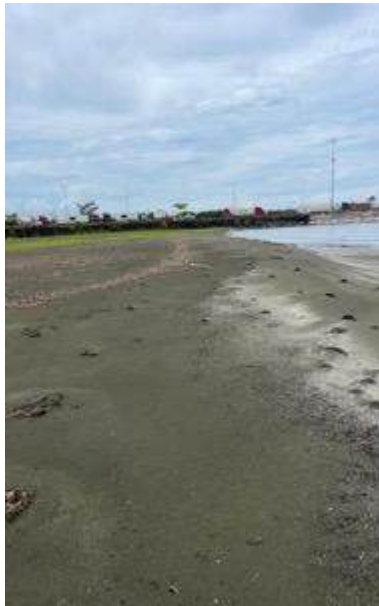
Fotografía 63: Recorrido de inspección por la playa de la Dársena.

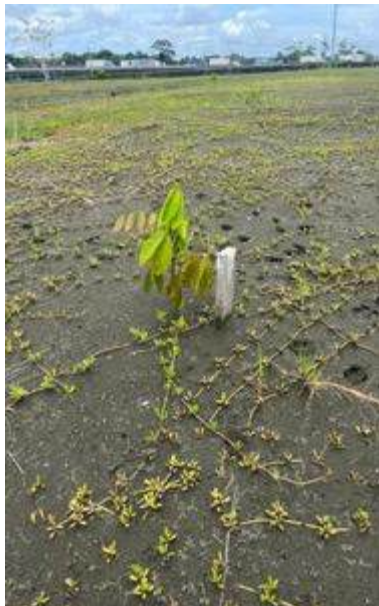
Fotografía 64: Evidencia de avance de los árboles plantados en la playa.

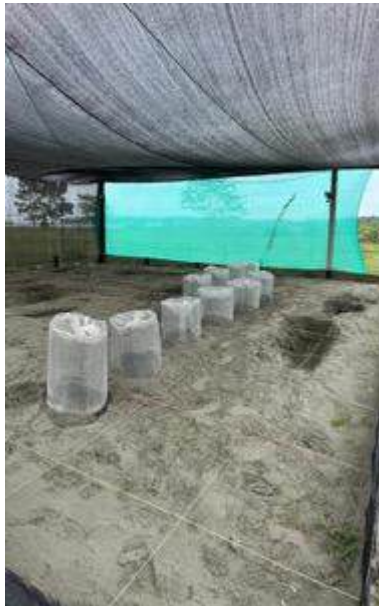
Fotografía 65: Evidencia de condiciones actuales del vivero de tortugas marinas.

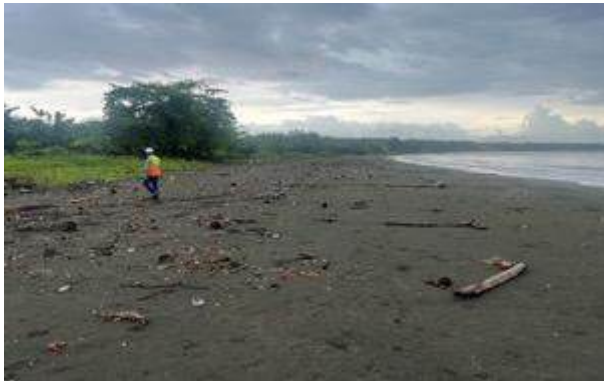
Fotografía 69: Fotografía tomada el 16 de setiembre del 2025 en los alrededores de la desembocadura del río Moín.

A continuación, se muestra una imagen tomada en la zona alrededor la desembocadura del río Moín en donde se observa que la playa se encuentra estable (ver Fotografía 69). El mismo proceso se experimenta en la playa frente a la Plaza de Deportes, como muestra la Fotografía 70.

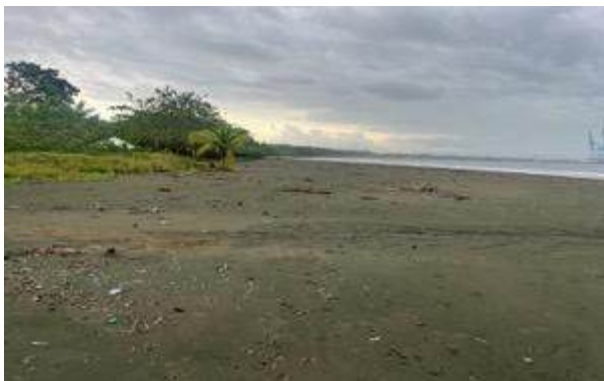
Fotografía 71: Fotografías tomadas frente al Restaurante Villas Caribe el 16 de setiembre del 2025.

Sobre la playa al frente del Restaurante Villa Caribe también se nota una recuperación de playa (ver Fotografía 71). Sobre el costado noroeste de la terminal la playa permanece estable sin erosión evidente (ver Fotografía 72).

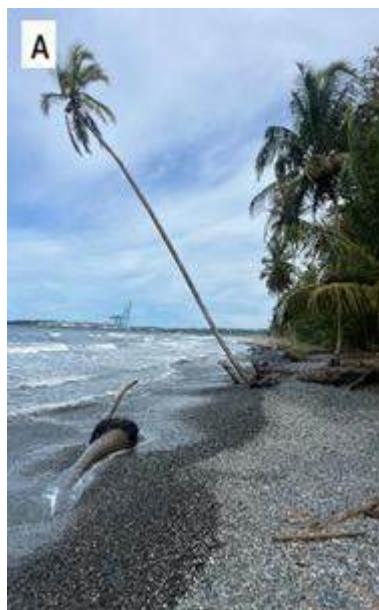
Fotografía 73: Fotografía tomada camino a 12 Millas en WP102 (ver Figura 1), el 12 de agosto del 2025.

Al lo largo de la playa hacia 12 Millas, a unos 1.5Km del costado noroeste de la TCM, se sigue manteniendo un foco de erosión (WP102), que, aunque no avanzó durante este mes, no muestra una recuperación clara, como se nota en la siguiente fotografía.

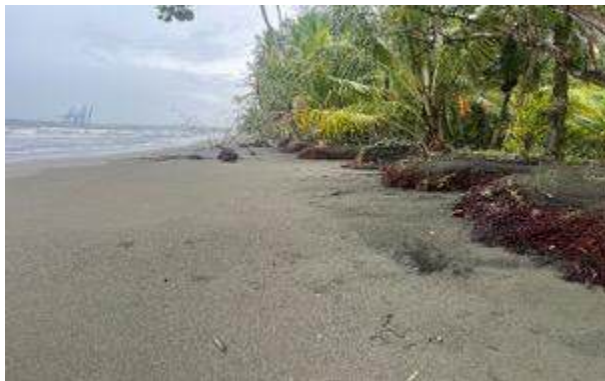
Por otro lado, se identificaron otros focos de erosión más allá camino a Matina, señalados en Figura 1 como WP144 y 152, que, aunque no avanzaron durante este mes, no muestra un relleno estable en la playa.

Fotografía 75: Fotografías de focos de erosión severos camino a Matina (wp144 y wp152) tomadas el 16 de setiembre del 2025.

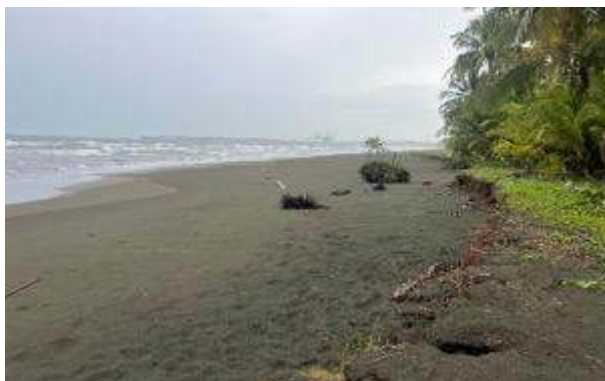
Fotografía 76: Fotografías de focos de erosión severos camino a Matina (wp144 y wp152) tomadas el 16 de setiembre del 2025.

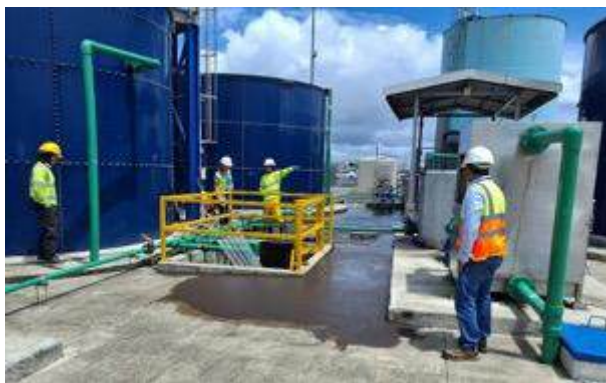
Por otra parte, el pasado 24 de junio, la planta de tratamiento presentó el incidente con el tanque sedimentador secundario, en donde se desbordaron los lodos que son procesados por la planta, creando un fluido altamente viscoso que se mantuvo únicamente en el área de la planta. A raíz de lo anterior fue necesaria la recolección de estos por parte de los operarios y se recircularon dentro del sistema.

Esto evidenció un fallo en las bombas, en principio por el problema por las características del fluido. En este sentido, se denota que el mantenimiento de la planta tanto preventivo y correctivo es una prioridad, porque estos eventos pueden provocar que las aguas residuales lleguen al mar, incumpliendo con la normativa nacional sobre la disposición de estos lodos. En el Anexo 12 se adjunta el informe completo del incidente.

Fotografía 77:  
Desbordamiento de lodos en la planta de tratamiento y contención por el personal operativo.

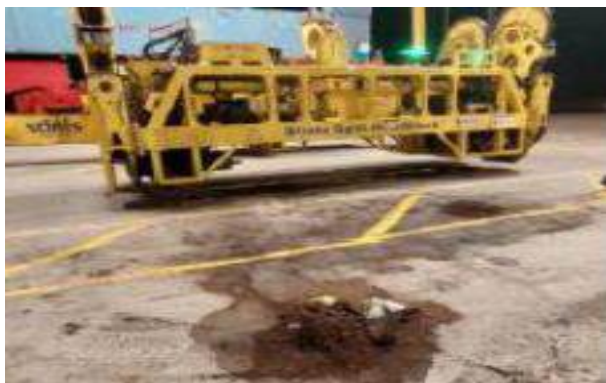
Fotografía 78: Sitio del derrame.

Una vez realizada la investigación, se identificó que el incidente fue producto de un fallo en el mantenimiento correctivo realizado en el headblock, que durante las pruebas se ajustó mal la válvula del manifold (colector de distribución) y al introducirle presión provocó el derrame de aceite hidráulico de aproximadamente 20 litros. La atención del derrame finalizó a las 15:55 horas siendo el tiempo de atención y reacción de 25 minutos aproximadamente.

Para la limpieza del derrame a nivel de piso se aplicaron aproximadamente 4 kg de musgo de turbera Naturesorb el cual es 100% natural y está disponible en los kits para la contención de derrames en distintos puestos de la terminal. Adicionalmente, se aplicaron aproximadamente 5 litros de producto fleetkleen por medio de bomba de aspersión, este producto es un biorremediador enzimático que actúa como limpiador y desengrasante natural. En el Anexo 14 se aporta el informe completo del evento.

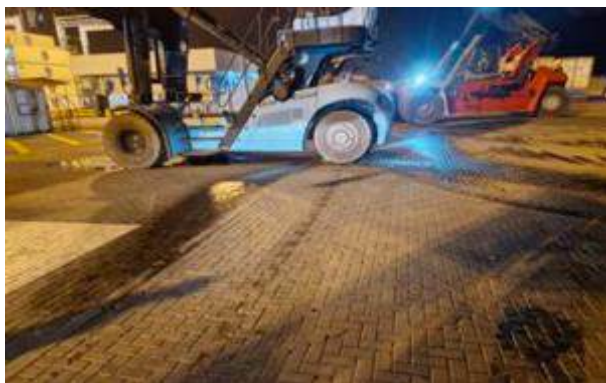
El día 07 de agosto del año en curso, al ser las 19:40 horas aproximadamente se notificó al Departamento de Salud Ocupacional y Resiliencia por parte del supervisor del área de Lavado que, durante la operación de la operación de la grúa de manipulación de contenedores vacíos, se presentó una falla en mecánica, ocasionando un derrame en la superficie de rodamiento.

Una vez realizada la investigación, se identificó que el incidente fue producto de la ruptura de una manguera del sistema hidráulico, provocando un derrame de aceite hidráulico, aproximadamente 20 litros.

Fotografía 84: Sitio del derrame de aceite hidráulico del manipulador de contenedores vacíos (EH-01).

Para la limpieza del derrame a nivel de piso se aplicaron aproximadamente 15kg de musgo de turbera Naturesorb el cual es 100% natural y está disponible en los kits para la contención de derrames en distintos puestos de la terminal. Adicionalmente, se aplicaron aproximadamente 5 litros de producto Fleetkleen por medio de bomba de aspersión, este producto es un biorremediador enzimático que actúa como limpiador y desengrasante natural. En el Anexo 20 se aporta el informe completo del incidente.

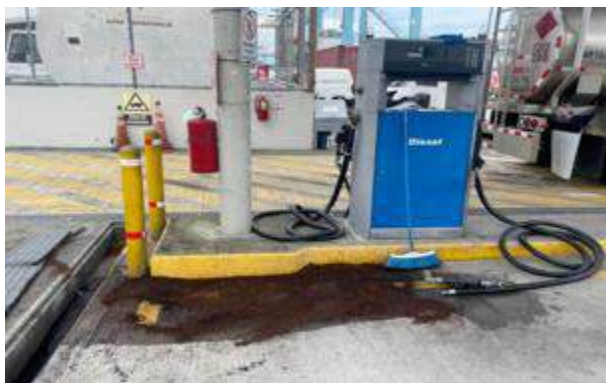
Una vez realizada la investigación, se identificó que el incidente fue producto del desprendimiento de un acople de la manguera de dispensado, provocando un derrame de combustible diésel, aproximadamente 2 litros. La atención del derrame finalizó a las 11:00 horas siendo el tiempo de atención y reacción de 15 minutos aproximadamente.

Fotografía 85: Sitio del derrame de combustible diésel en manguera de dispensado de la estación norte.

Para la limpieza del derrame a nivel de piso se aplicaron aproximadamente 2kg de musgo de turbera Naturesorb el cual es 100% natural y está disponible en los kits para la contención de derrames en distintos puestos de la terminal. Adicionalmente, se aplicaron aproximadamente 2 litros de producto Fleetkleen por medio de bomba de aspersión, este producto es un biorremediador enzimático que actúa como limpiador y desengrasante natural. En el Anexo 21 se aporta el informe completo del incidente.

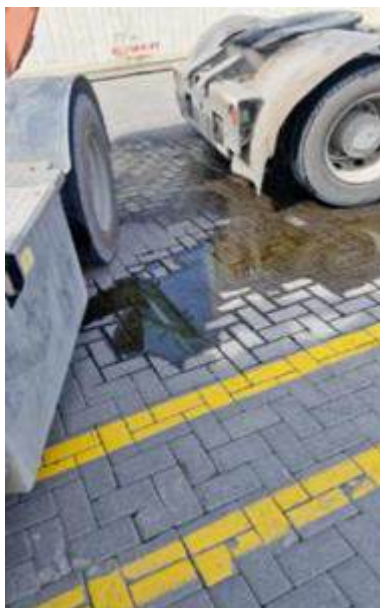
Fotografía 86: Sitio del derrame de líquido hidráulico del equipo tipo Terminal Tractor (TT-24).

Para la limpieza del derrame a nivel de piso se aplicaron aproximadamente 15kg de musgo de turbera Naturesorb el cual es 100% natural y está disponible en los kits para la contención de derrames en distintos puestos de la terminal.

Adicionalmente, se aplicaron aproximadamente 5 litros de producto Fleetkleen por medio de bomba de aspersión, este producto es un biorremediador enzimático que actúa como limpiador y desengrasante natural. En el Anexo 22 se aporta el informe completo del incidente.

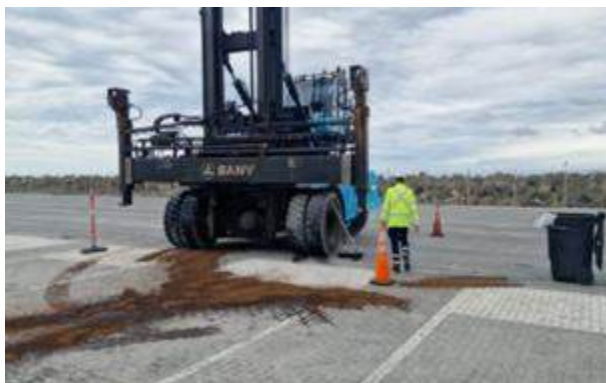
Fotografía 87: Sitio del derrame de aceite hidráulico del manipulador de contenedores vacíos (EH-02).

Para la limpieza del derrame a nivel de piso se aplicaron aproximadamente 10kg de musgo de turbera Naturesorb el cual es 100% natural y está disponible en los kits para la contención de derrames en distintos puestos de la terminal.

Adicionalmente, se aplicaron aproximadamente 5 litros de producto Fleetkleen por medio de bomba de aspersión, este producto es un biorremediador enzimático que actúa como limpiador y desengrasante natural. En el Anexo 23 se aporta el informe completo del incidente.

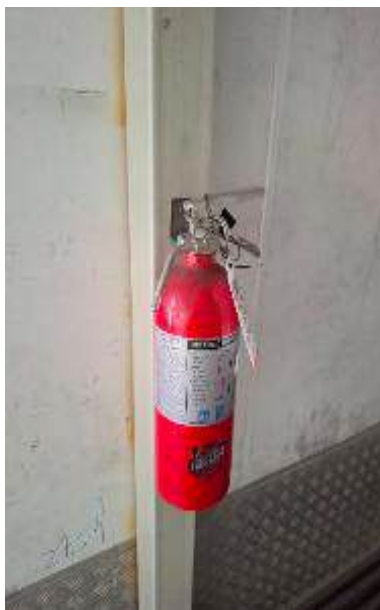
Todos los extintores fueron inspeccionados y se somete a mantenimiento anual como lo exige la normativa NFPA 10, 2018. Además, se les instaló las respectivas etiquetas adhesivas troqueladas para dejar trazabilidad del servicio ejecutado.

Fotografía 113: Inspección a los extintores dentro de la TCM.

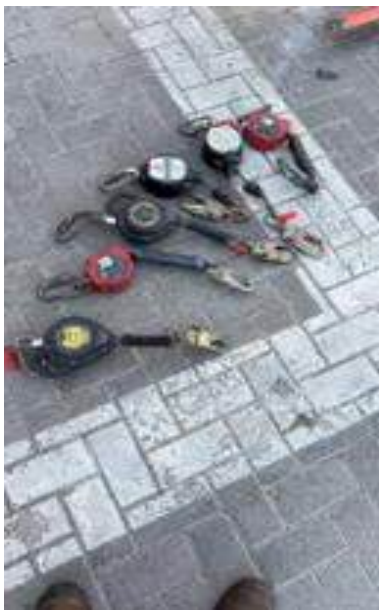
Los equipos han sido etiquetados según su estado, los equipos que no cumplen con los requisitos técnicos para ser utilizados son etiquetados como rojos, no pueden ser utilizados y son enviados al contenedor de desecho, en caso de ser equipos que cumplen con el criterio técnico de uso, son etiquetados en este caso de color naranja.

Fotografía 114: Revisión de equipos de seguridad para trabajos en altura.

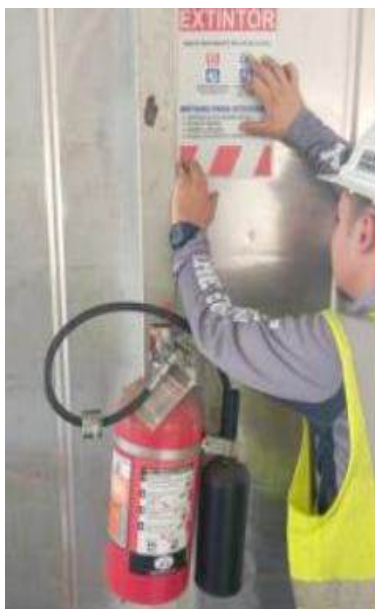
Todos los extintores fueron debidamente inspeccionados y sometidos al mantenimiento anual, cumpliendo con lo requerido por la normativa vigente. Asimismo, se colocaron etiquetas adhesivas troqueladas, proporcionando trazabilidad del servicio realizado.

Fotografía 142: Actividades de revisión de extintores.

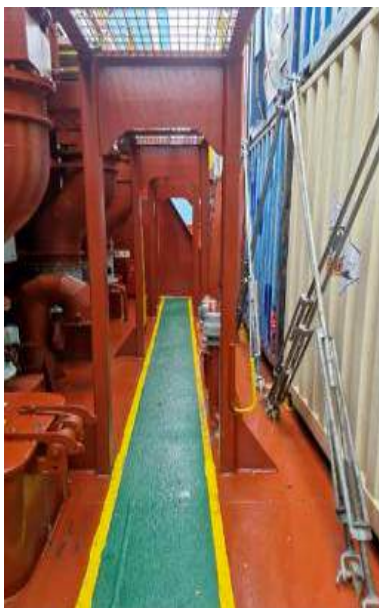
Los resultados de estas inspecciones fueron revisados en conjunto con la tripulación de cada buque. En los casos donde se identificaron no conformidades o condiciones inseguras, se procedió a la gestión inmediata de acciones correctivas, con el objetivo de subsanar las observaciones detectadas y garantizar un entorno operativo seguro para todo el personal involucrado en las maniobras y labores portuarias.

Fotografía 144: Imagen del área de un buque inspeccionado.

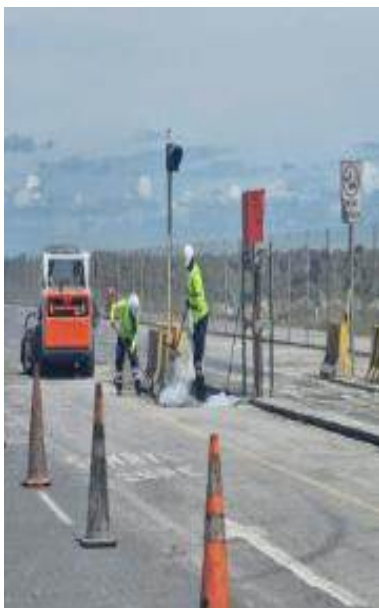
Durante la inspección, se formulan observaciones y recomendaciones dirigidas a los anfitriones o responsables de la supervisión directa de estos contratistas, con el fin de corregir desviaciones y reforzar el cumplimiento normativo.

Fotografía 146: Inspección de actividades subcontratadas dentro de la TCM.

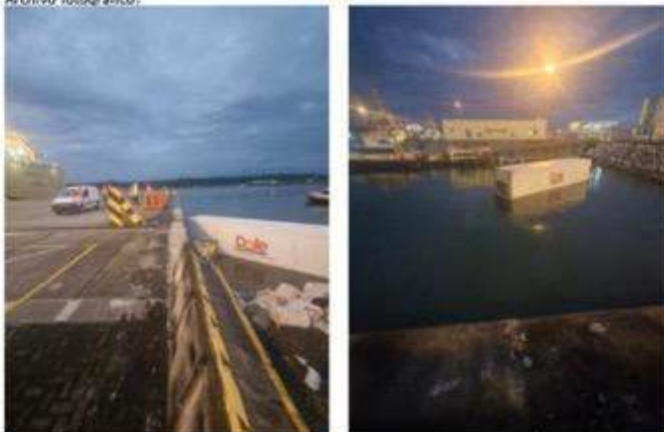
Imagen 1 : caída del equipo al agua.

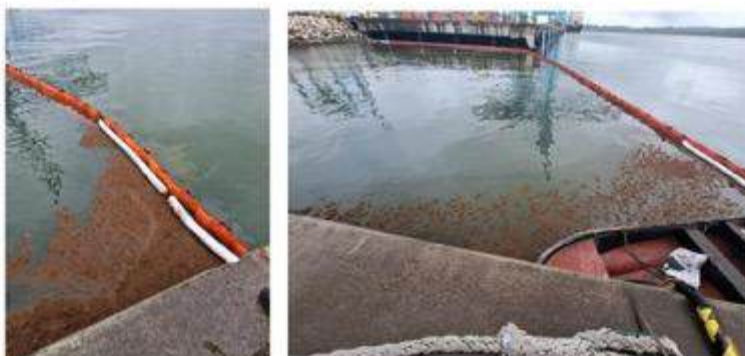
Una vez que se confirmó el incidente y el rescate del operador, se procede con la contención de posibles derrames en el agua mediante las barreras de perimetrales y uso de musgo absorbente Nature Absorb para contener cualquier hidrocarburo. El Ministerio de Seguridad Pública Seguridad Pública prestó colaboración mediante su personal del Grupo Nacional de Buceo de la Fuerza Pública (GNB), los cuales realizaron un diagnóstico inicial de las condiciones en que se encontraban los equipos. La inmersión se realizó al ser las 12:21 del 30 de junio y se corroboró que los equipos se mantenían unidos por su pin de la quinta rueda y el cierre mecánico. Al ser la 13:13 GNB finalizó el proceso de inmersión dando como resultado la ubicación con respecto al muelle, además se determinó la profundidad aproximada de 9,14 metros de los equipos.

Imagen 1: Barreras de contención en sitio y uso de musgo absorbente para contener hidrocarburos.

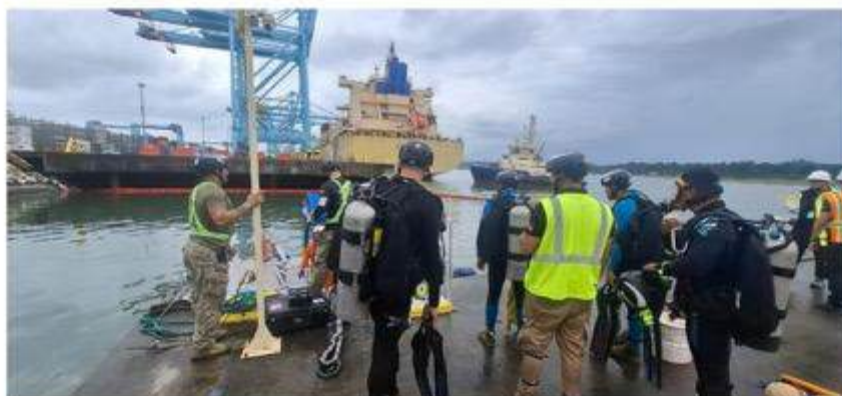
Imagen 2: Reporte por parte de la GNB del estado de los equipos.

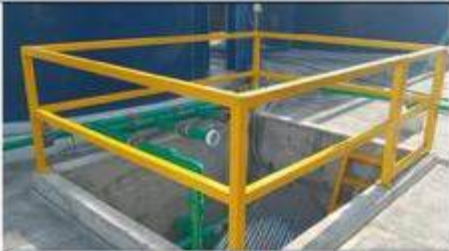
| Hallazgo | Evidencia |
|---|---|
| Se pinta baranda de bombas de recirculación. | |

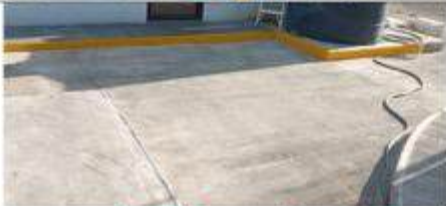
| Hallazgo | Evidencia |
|---|---|
| Limpieza de suelo. | |

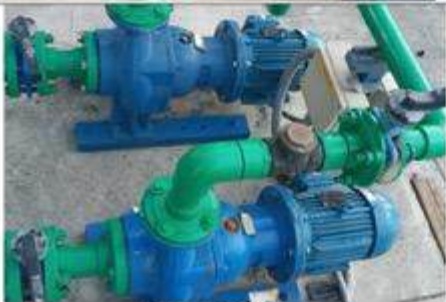
| Hallazgo | Evidencia |
|---|---|
| Instalación de bombas de homogenizador. | |

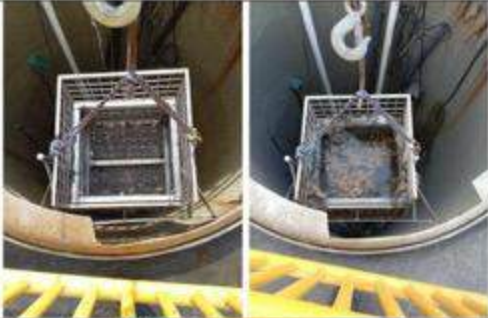
| Hallazgo | Evidencia |
|---|---|
| Limpieza de canasta | |

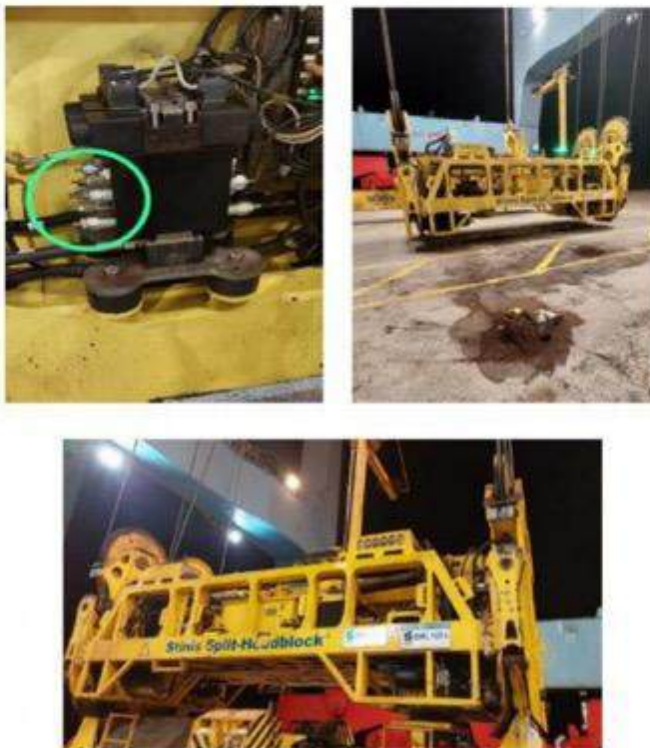
Imagen 1. Evidencia del derrame.

Se anexan fotografías del evento que demuestra que el evento fue solucionado y será reportado en el siguiente IRA, como en derecho corresponde.

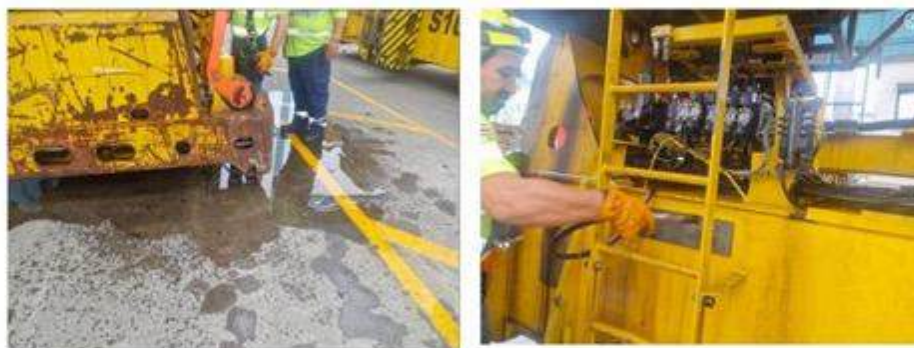
Imagen 1. Evidencia del derrame.

Una vez realizada la investigación, se identificó que el incidente fue producto de un daño en el acople de una manguera del spreader, provocando un derrame de aceite hidráulico de aproximadamente 15 litros. La atención del derrame finalizó a las 15:30 horas siendo el tiempo de atención y reacción de 30 minutos aproximadamente.

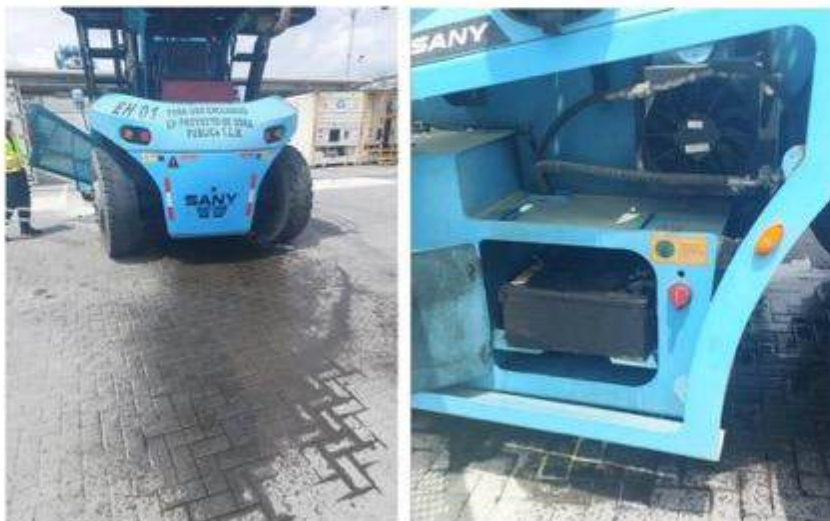
Imagen 1. Evidencia del derrame.

El día 16 de abril del año en curso, al ser las 10:00 horas aproximadamente se notifica al Departamento de Salud Ocupacional y Resiliencia por parte del supervisor del área de lavado de contenedores que, durante la operación de carga de contenedores, una de las mangueras del sistema de dirección hidráulico de la grúa tipo Empty Handler 01 presenta falla, ocasionando un derrame en la superficie de rodamiento. Se procede a la activación del protocolo para la atención de derrames.

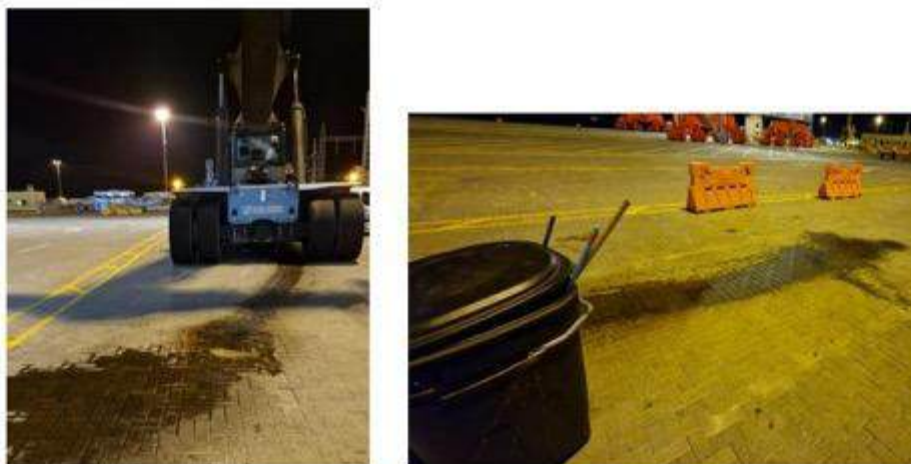
Imagen 1. Evidencia del derrame.

El día 17 de mayo del año en curso, al ser las 22:10 horas aproximadamente se notifica al Departamento de Salud Ocupacional y Resiliencia por parte del supervisor del área de operaciones que, durante la operación de carga de contenedores, una de las mangueras del sistema de dirección hidráulico de la grúa tipo Reach Stacker 01 presenta falla, ocasionando un derrame en la superficie de rodamiento. Se procede a la activación del protocolo para la atención de derrames.

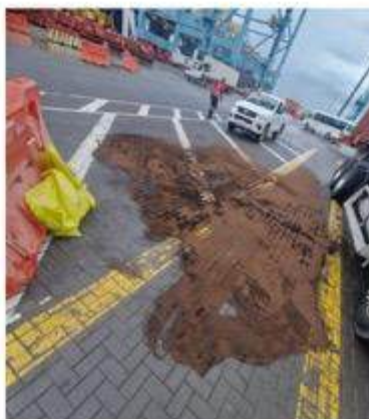
Imagen 1. Evidencia del derrame.

Una vez realizada la investigación, se identificó que el incidente fue producto de una falla en la bomba de inyección de combustible, provocando un derrame de diésel, aproximadamente 5 litros. La atención del derrame finalizó a las 06 :15 horas siendo el tiempo de atención y reacción de 40 minutos aproximadamente.

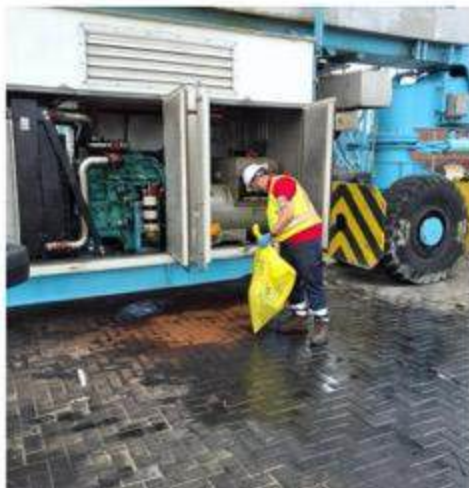
El día 01 de agosto del año en curso, al ser las 13:20 horas aproximadamente se notifica al Departamento de Salud Ocupacional y Resiliencia por parte del supervisor del área de grúas que, durante el llenado de combustible diésel a la grúa tipo RTG, presenta una falla en mecánica, ocasionando un derrame en la superficie de rodamiento. Se procede a la activación del protocolo para la atención de derrames.

Imagen 1. Evidencia del derrame.

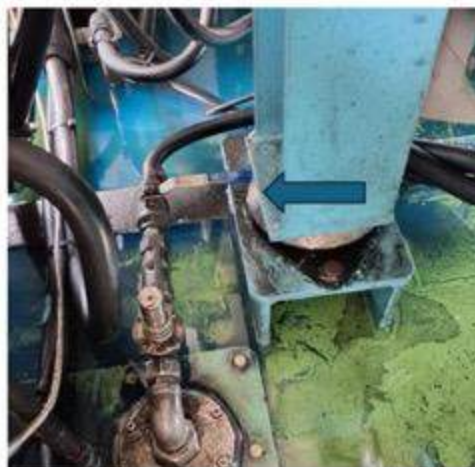
Una vez realizada la investigación, se identificó que el incidente fue producto de una falla en la llave de paso del tanque de combustible, provocando un derrame de combustible diésel, aproximadamente 50 litros. La atención del derrame finalizó a las 14:50 horas siendo el tiempo de atención y reacción de 90 minutos aproximadamente.

Imagen 2. Evidencia del equipo que presenta daño.

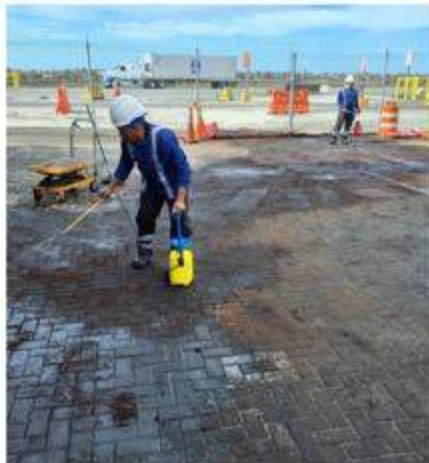
Imagen 3. Evidencia de la limpieza del derrame.

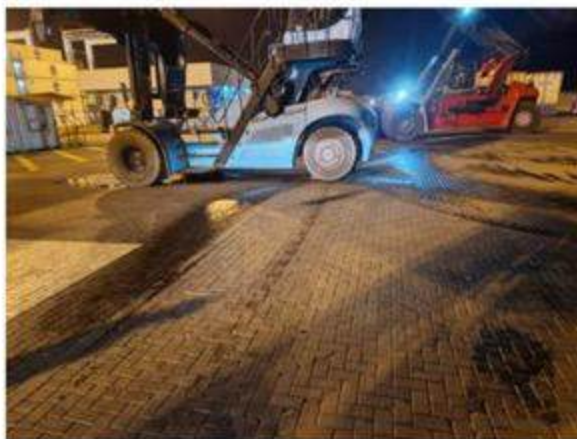
El día 07 de agosto del año en curso, al ser las 19:40 horas aproximadamente se notifica al Departamento de Salud Ocupacional y Resiliencia por parte del supervisor del área de Lavado que, durante la operación de la operación de la grúa de manipulación de contenedores vacíos, presenta una falla en mecánica, ocasionando un derrame en la superficie de rodamiento. Se procede a la activación del protocolo para la atención de derrames.

Imagen 1. Evidencia del derrame.

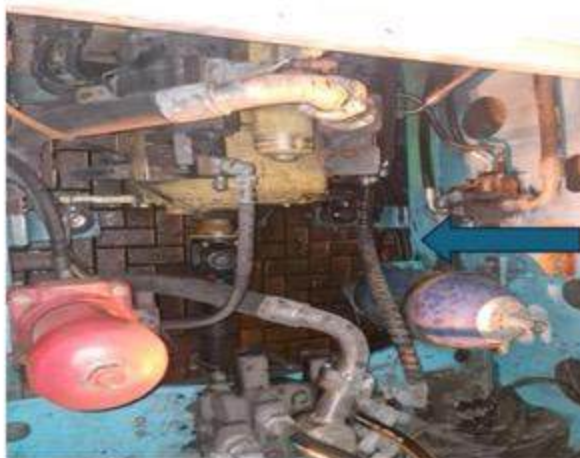
Imagen 2. Evidencia del equipo que presenta daño.

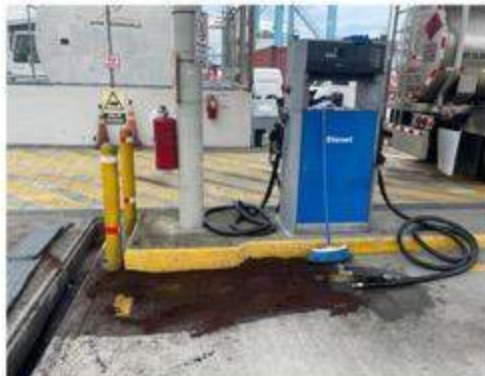
El día 13 de agosto del año en curso, al ser las 10:45 horas aproximadamente se notifica al Departamento de Salud Ocupacional y Resiliencia por parte del supervisor del área de almacén que, durante el dispensado de combustible diésel, una de las mangueras falla, ocasionando un derrame en la superficie de rodamiento. Se procede a la activación del protocolo para la atención de derrames.

Imagen 1. Evidencia del derrame.

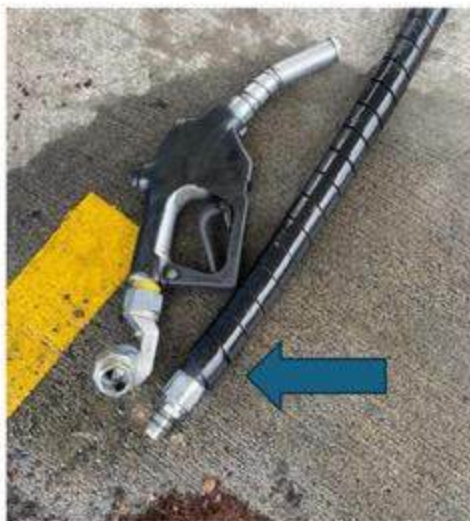
Imagen 2. Evidencia del equipo que presenta daño.

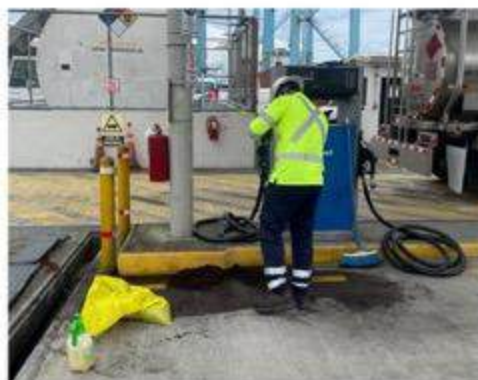
Imagen 3. Evidencia de la limpieza del derrame.

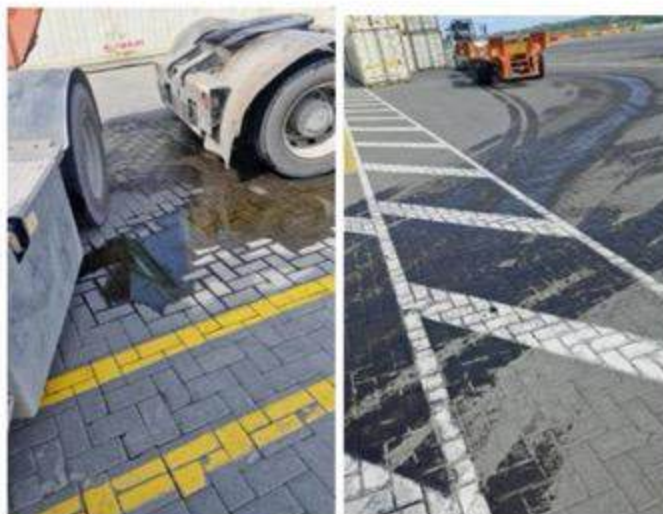
Imagen 1. Evidencia del derrame.

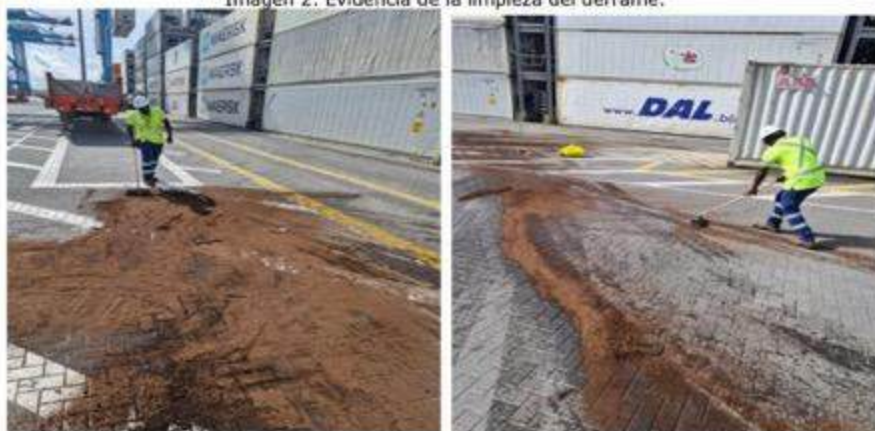
Imagen 2. Evidencia de la limpieza del derrame.

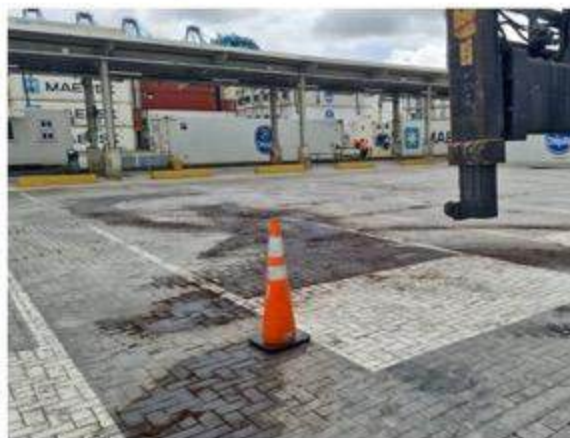
Imagen 1. Evidencia del derrame.

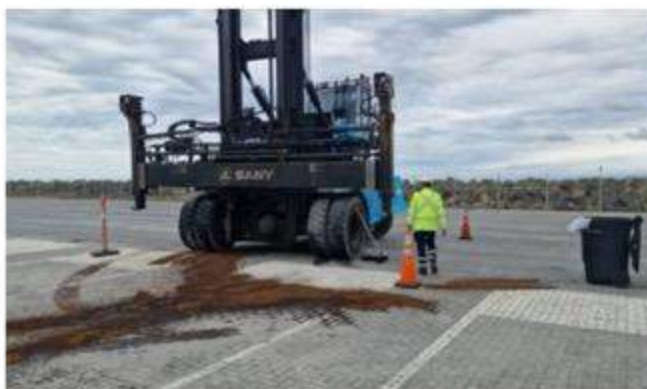
Imagen 2. Evidencia de la limpieza del derrame.
