## PROYECTO TERMINAL DE CONTENEDORES MOÍN

### Informe de Regencia Ambiental No. 106 (Fase Operativa)

Periodo 20 de setiembre del 2024 al 19 de marzo de 2025

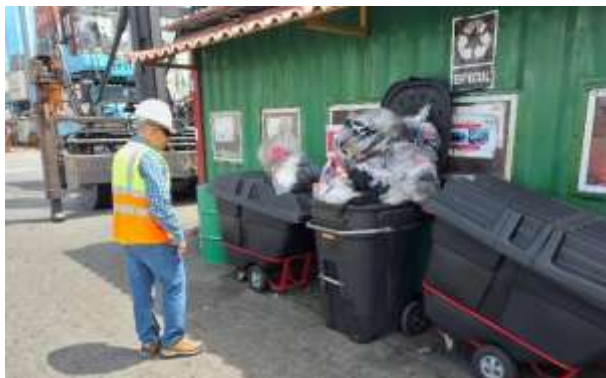
Por lo anterior, se puedo apreciar que sucede una combinación de más acomodo y exceso de residuos que sobrepasa la capacidad, tal y como se aprecia en la Fotografía 3, es decir, contar con una mejor gestión de parte del desarrollador, es una necesidad, para garantizar que se cumpla con el alcance del PGA. Esta regencia ha realizado varias observaciones en

este sentido y se espera que se introduzcan mejoras para controlar esta acumulación de residuos.

Fotografía 3: Centro de acopio contiguo al taller mecánico con las bolsas de residuos fuera del contenedor.

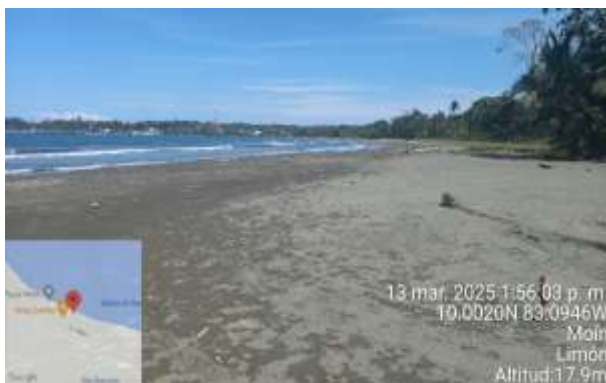
El proceso de erosión estacional que sucede en la estación del invierno del hemisferio norte, se considera que ya se estabilizó para esta temporada, dado que en toda la playa se denota una recuperación que se estima, que la zona seca cuenta con unos 20 m en promedio, dejando las zonas en general, con poca afectación (ver Fotografía 4).

Los cocoteros de control, si bien, llegaron a presentar algunas socavaciones de sus raíces, es pérdida no alcanzó a tumbarlos, pero si avanzó la erosión, retomando los efectos del año anterior, y sobrepasando un poco este límite. Esto demuestra que la necesidad de contar con obras de protección se mantiene, y esto es lo que ha reflejado los modelos desarrollados por los estudios, tanto de la empresa Svasek como la de Royal Haskoning DHV.

Fotografía 4: Zona de la playa del sector frente al restaurante Vida Caribe, con amplia playa seca, que supera los 20 m.

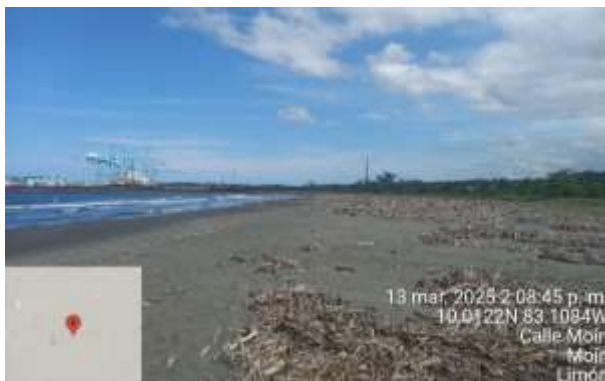
Pero en el proceso de ajuste, si se llegó a tener algunos puntos de erosión, que poco a poco se fue disipando hasta alcanzar la estabilidad de esta época, que también ha tenido su equilibrio, gracias a los aportes de arena generada por el río de Matina (ver Fotografía 5).

Fotografía 5: Sector contiguo a la entrada lado Oeste de la terminal, con la playa con arena y escombros.

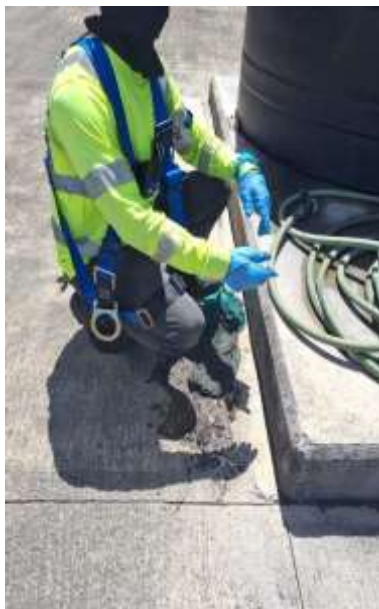
Fotografía 28: Inspección de los filtros de desfogue de la planta de tratamiento de aguas residuales.

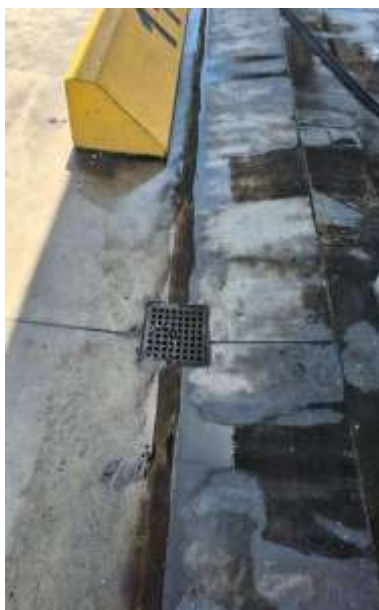
Fotografía 29: Inspección de rejillas en el área de lavado de los contenedores.

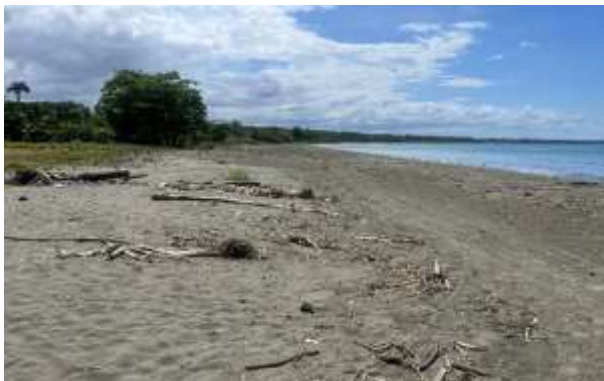
Fotografía 31: Fotografía tomada el 13 de marzo del 2025 en los alrededores de la desembocadura del río Moín.

Alrededor la desembocadura del río Moín se muestra una playa estable, con un ancho de playa de más de 30m (ver Fotografía 31).

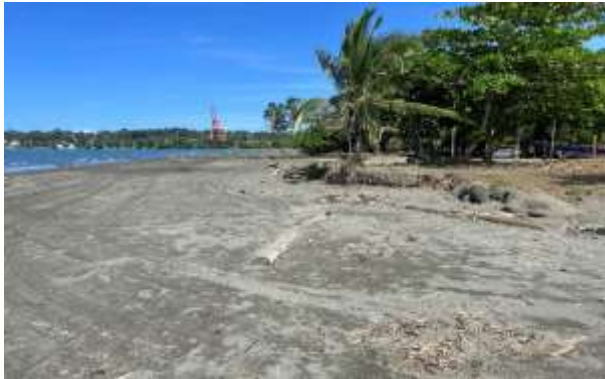
Fotografía 32: Fotografía tomada frente a la plaza de deportes de Moín el 13 de del 2025.

El mismo proceso se experimenta en la playa frente a la Plaza de Deportes, como muestra en la siguiente fotografía. Aún se nota el escarpe de erosión de los oleajes pasados.

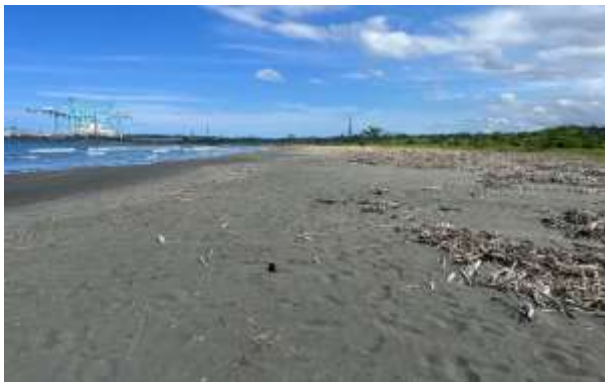
Fotografía 33: Fotografía tomada el 18 de febrero del 2025 sobre el costado noroeste de la TCM.

Sobre el costado noroeste de la terminal todavía se identifica el relleno de playa, con una gran acumulación de escombros de madera (ver Fotografía 33).

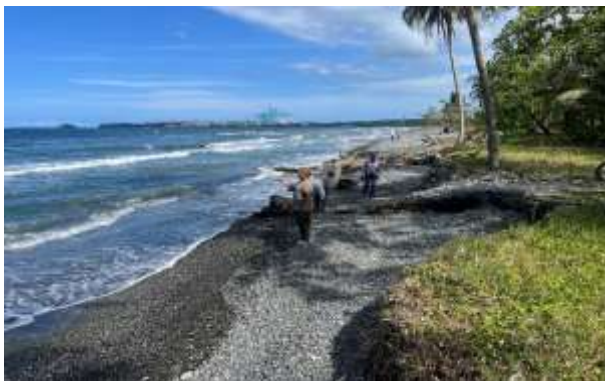
Fotografía 34: Fotografía tomada camino a 12 Millas (wp102, ver Fig. 1) el 13 de marzo del 2025.

Al lo largo de la playa hacia 12 Millas, a unos 1.5Km de el costado noroeste de la TCM, se sigue identificando un foco de erosión particular, ya que se ha observado que en la mayoría de las visitas que hemos hecho a este sitio. Algo localmente está afectando este sitio en particular.

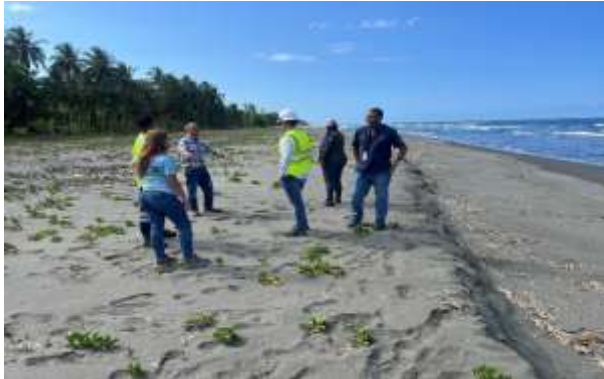
Fotografía 35: Fotografía tomada camino a 12 Millas (wp141, Fig. 1) el 13 de marzo del 2025 a unos 6Km de la esquina noroeste de la TCM.

Sin embargo, más allá de los 3Km de la esquina noroeste de la TCM se encuentran las playas más recuperadas, e incluso en una región de estas se puede ver en la playa 2 bermas, que es un indicativo de relleno de playa.

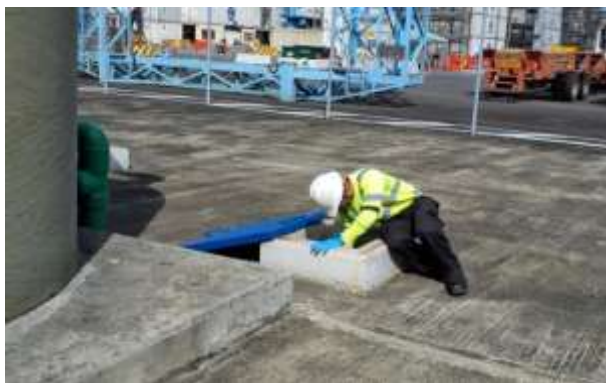
Tras identificar la presencia de residuos sólidos en el área de lavado provenientes en el interior de los contenedores que son enviado a limpieza por solicitud del cliente, como, por ejemplo: pequeñas esferas de sílica, residuos plásticos, marchamos plásticos adhesivos, restos de madera, el área ambiental ejecutó en conjunto con el supervisor del área de lavado una trampa para retener dichos residuos y evitar que estos se incorporen al sistema pluvial.

Fotografía 37: Evidencias del proceso de limpieza de residuos del área de lavado.

Adicionalmente esta misma medida se replicó en la salida del efluente de la Planta de Tratamiento de Aguas Residuales cada mes iniciando en enero del 2025 con el fin de maximizar la recuperación de los residuos y a la fecha se han recolectado y cuantificado.

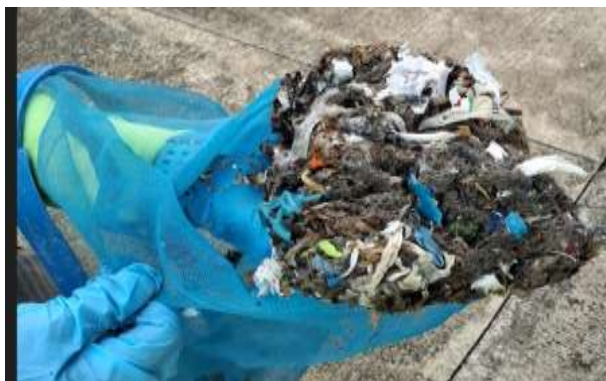
Fotografía 38: Residuos recolectados en el área de lavado.

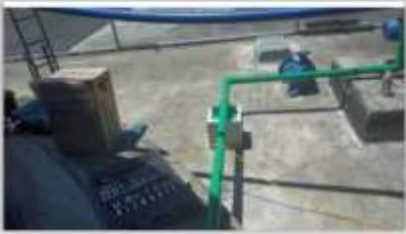
| Hallazgo | Evidencia |
|---|---|
| Disparo de las bombas del tanque pulmón. | |
| Instalación de bomba sumergible en tanque pulmón. | |

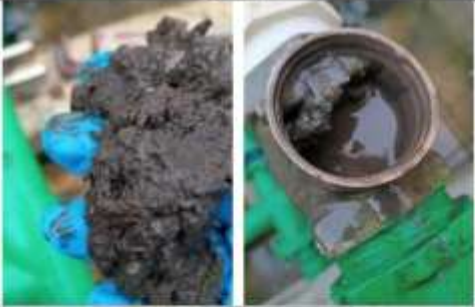
| Hallazgo | Evidencia |
|---|---|
| Limpieza de checks de tubería de recirculación | |

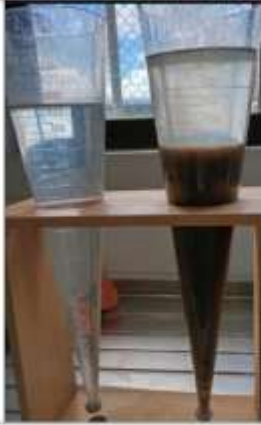
| <p>Cono Reactor y efluente</p> | |

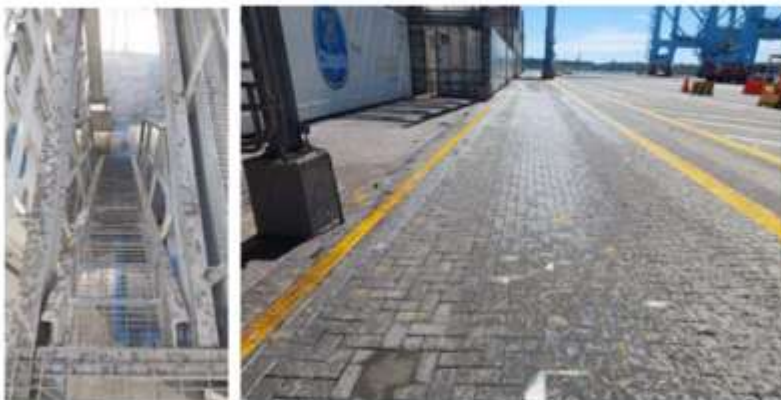
Imagen 3. Evidencia de la salpicadura y derrame no contenido debido a la expulsión.

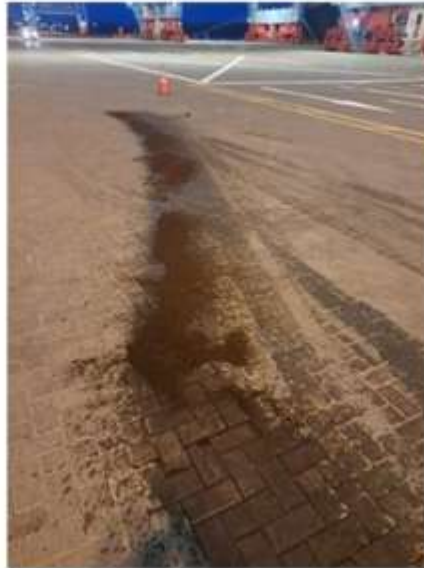
Una vez realizada la investigación se identificó que el incidente fue producto del daño en la manguera ubicada en el sistema de levante de la quinta rueda. Mecánicos confirman se derramaron 10 litros aproximadamente. La atención del derrame finalizó a las 18:00 horas siendo el tiempo de atención y reacción en 30 minutos aproximadamente.

Imagen 1. Evidencia del derrame.

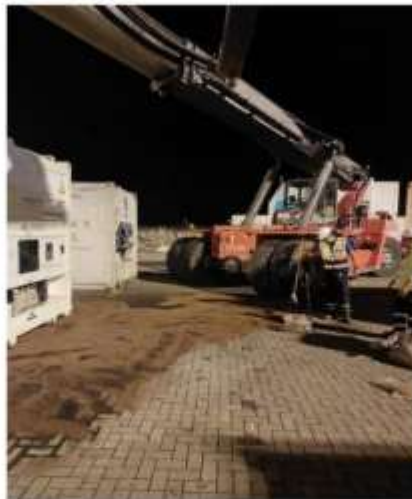
Una vez realizada la investigación se identificó que el incidente fue producto del daño en la manguera de aceite hidráulico de la viga telescópica. Mecánicos indican que se derramaron 50 litros aproximadamente. La atención del derrame finalizó a la 1:16 horas del 9 de octubre siendo el tiempo de atención y reacción en 2 horas aproximadamente, ya que fue necesario la movilización de contenedores para realizar la limpieza del área al 100%.

Imagen 2. Evidencia de la atención y limpieza del derrame.

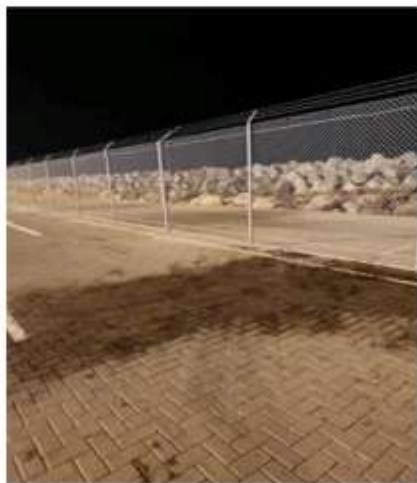
Imagen 1. Evidencia del derrame.

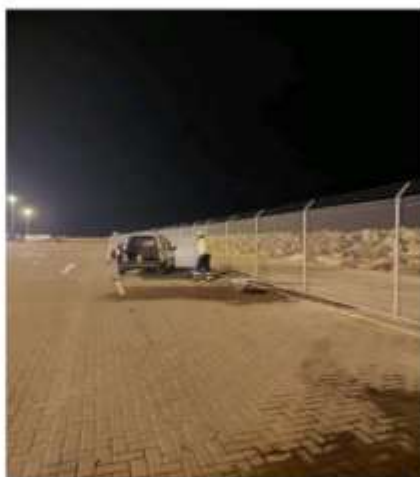
Imagen 2. Evidencia de la atención y limpieza del derrame.

Para la limpieza del derrame se aplicaron aproximadamente 5 kg de musgo de turbera Naturesorb el cual es 100% natural y está disponible en los kits para la contención de derrames en distintos puestos de la Terminal. Este producto tiene la capacidad de absorber tantas sustancias oleosas como hidrocarburos y sus derivados, puede ser usado en agua o en situaciones de lluvia debido a sus propiedades hidrofóbicas. Se anexan fotografías del evento que demuestra que este fue solucionado y será reportado en el siguiente IRA, como en derecho corresponde.

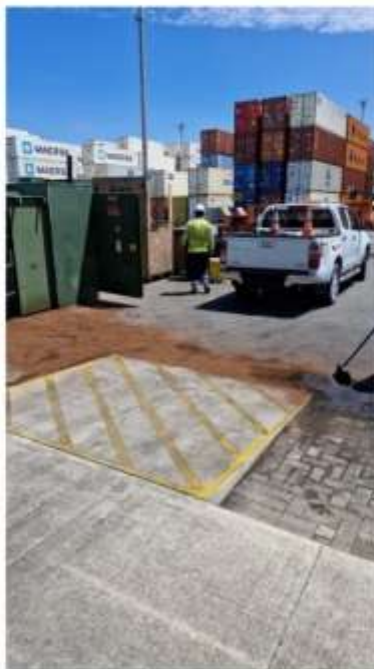
Una vez realizada la investigación se identificó que el incidente fue producto de un portafusible del transformador que se encontraba suelto. El técnico eléctrico confirma que se derramaron 4 litros aproximadamente. La atención del derrame finalizó a las 10:00 horas siendo el tiempo de atención y reacción en 40 minutos aproximadamente. Como parte del plan de acción se solicita al encargado eléctrico asegurar que los otros transformadores, que se encuentran en desuso, no tengan otra fuga en los portafusibles; además de buscar la posible causa de desajuste del portafusible.

Imagen 1. Evidencia de la atención y limpieza del derrame.

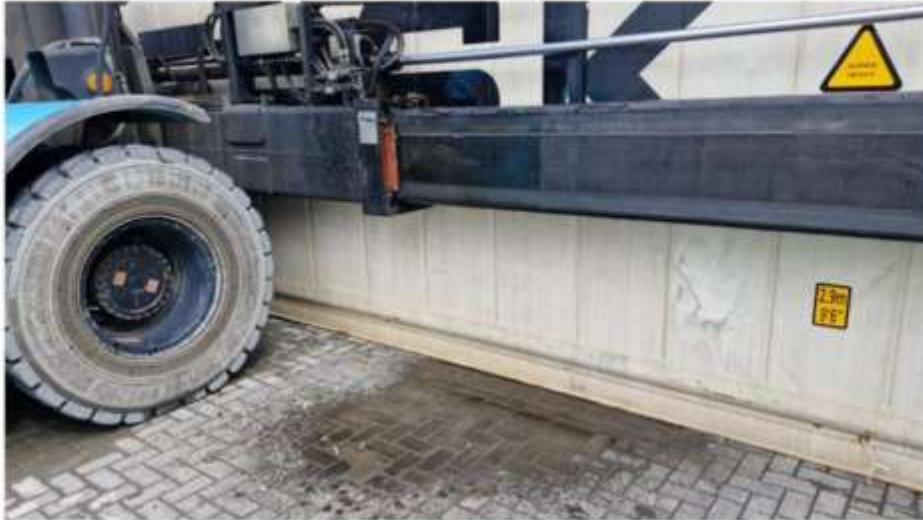
Una vez realizada la investigación se identificó que el incidente fue producto del daño en una manguera del equipo. Se confirma que se derramaron 10 litros aproximadamente. La atención del derrame finalizó a las 13:45 horas siendo el tiempo de atención y reacción de 30 minutos aproximadamente.

Imagen 1. Evidencia del derrame.

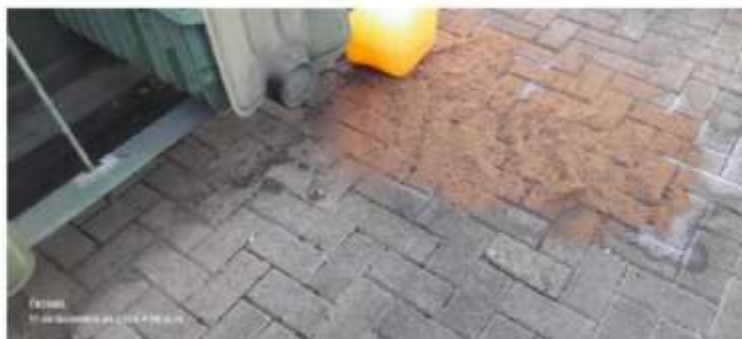
Al momento de proceder con la limpieza se identifica que la fuga proviene del transformador que había presentado daño por colisión en marzo del 2022 y el mismo fue sacado de operación y colocado en el espacio fuera de las bodegas externas, con el fin de evaluar si existía la posibilidad de reparación, dicho incidente fue notificado en su momento por medio de nota 2022-DIR-193. Durante el presente año se realizaron pruebas técnicas en dicho transformador las cuales arrojaron que no era factible su reparación, por lo que actualmente nos encontramos en la búsqueda del proveedor autorización para la disposición final de este.

Una vez realizada la investigación se presume que la fuga se dio por deterioro de la estructura metálica ya impactada por el daño inicial y al estar expuesta a la intemperie, el metal se va dañando y fatigando por lo que este se oxidó y causó la fuga del aceite remanente. Debido a la complejidad del equipo por su estructura metálica y contenido de aceite es riesgoso perforar para realizar el drenaje de este, por lo tanto, se procede a sellar el sitio donde se presentó la fuga. Adicionalmente se coloca recipiente debajo del punto de derrame en caso de presentar algún goteo adicional.

Imagen 1. Evidencia de la atención y limpieza del derrame.

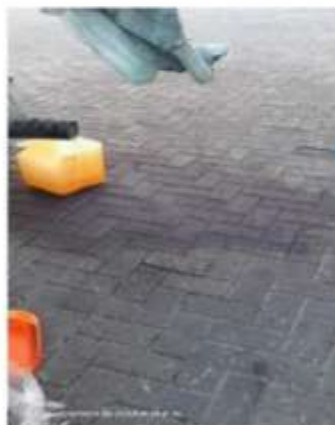
Imagen 2. Evidencia del área después de la limpieza.

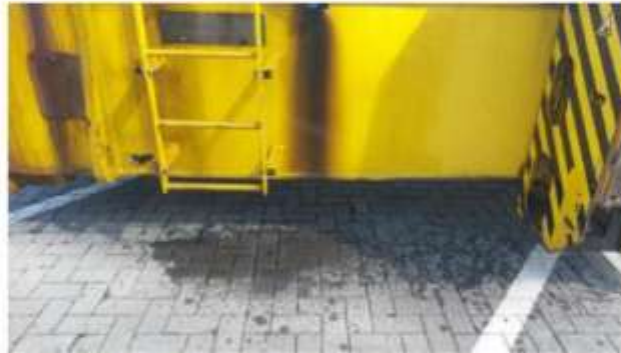
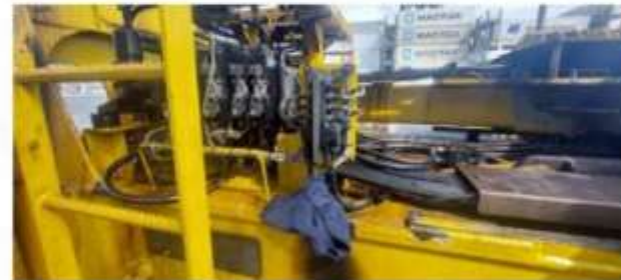
Imagen 1. Evidencia del derrame.

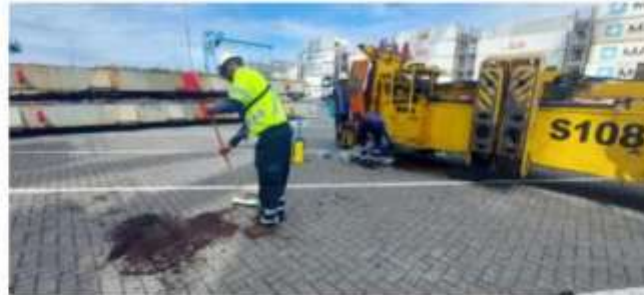
Imagen 2. Evidencia de la limpieza del derrame.

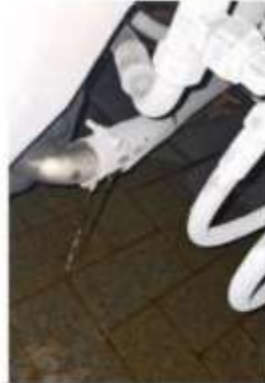
Imagen 1. Evidencia del derrame.

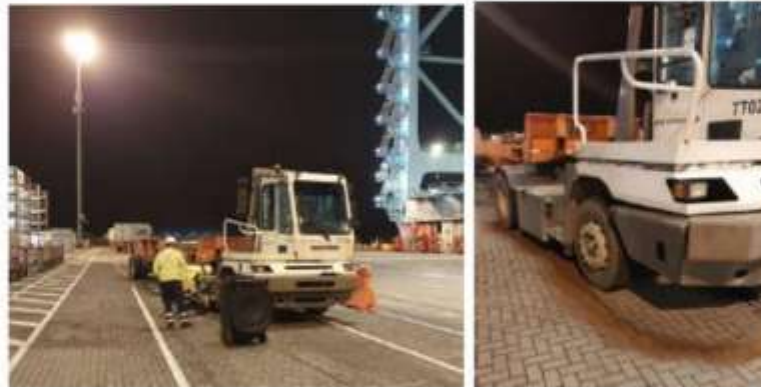
Imagen 2. Evidencia de la limpieza del derrame.

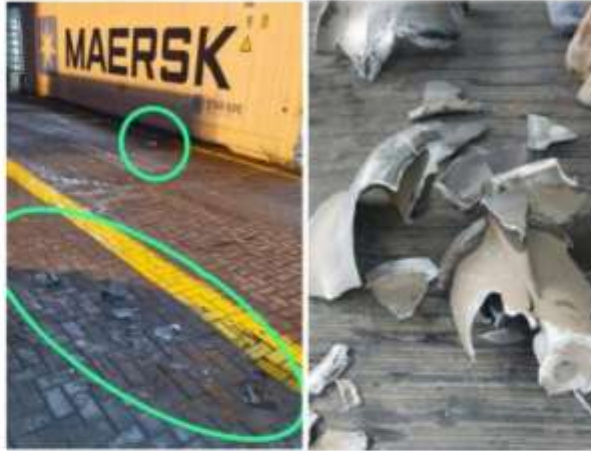
Imagen 3. Presunto objeto que provoco la ruptura de la manguera (base de la bolsa de aire).

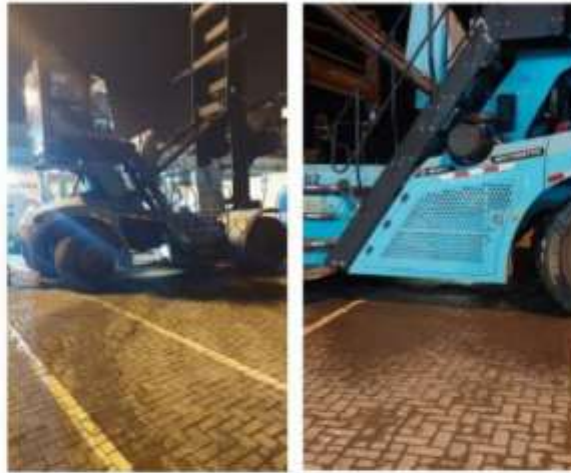
Una vez realizada la investigación, se identificó que el incidente fue producto del daño en una manguera del equipo. Personal de mecánicos se presenta al sitio a corroborar el daño y a dar soporte en la limpieza, los mismo indican que se derramaron 20 litros aproximadamente. La atención del derrame finalizó a las 21:25 horas siendo el tiempo de atención y reacción de 25 minutos aproximadamente.

Imagen 1. Evidencia del derrame.

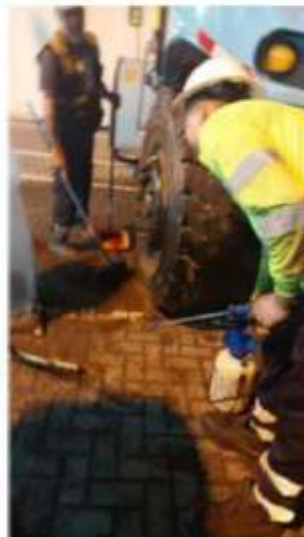
Imagen 2. Evidencia de la atención del derrame.

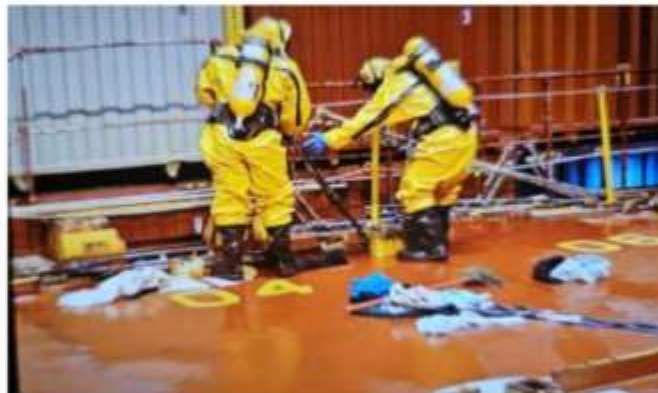
Imagen 2. Evidencia de la limpieza del derrame en buque.

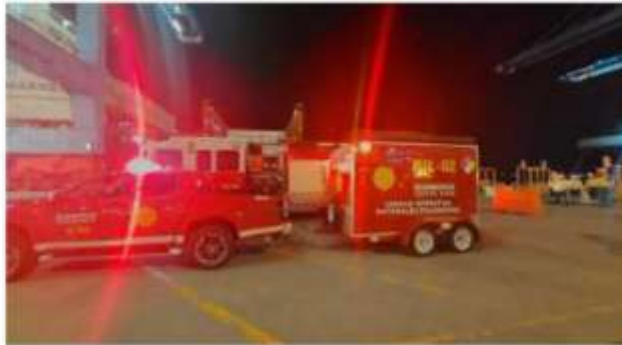
Imagen 3. Unidad de Bomberos en sitio.

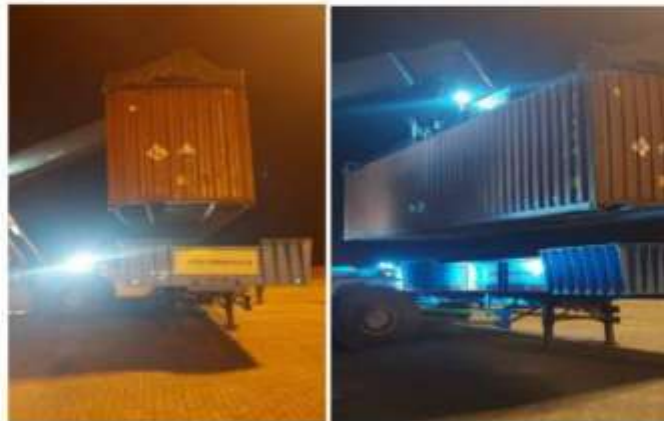
Imagen 4. Contenedor con derrame ubicándose en chasis especial para la contención de derrames.

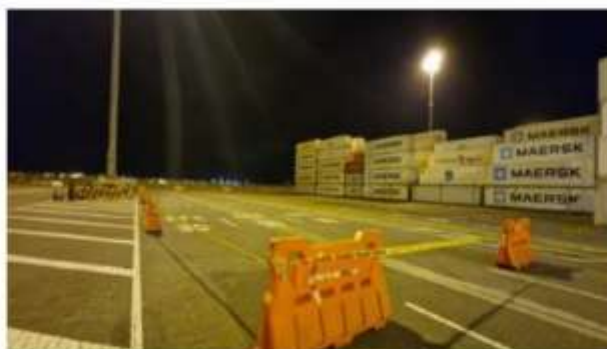
Imagen 5. Perímetro de seguridad acordonado para el traslado del contenedor.

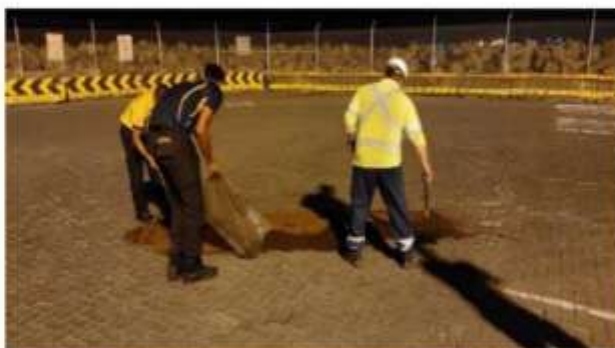
Imagen 6. Uso de material absorbente musgo Naturesorb de previo a la apertura del contenedor.

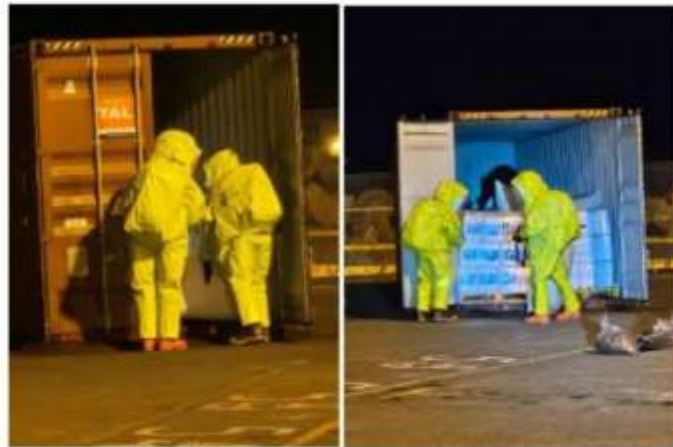
Imagen 7. Apertura del contenedor por parte de Bomberos

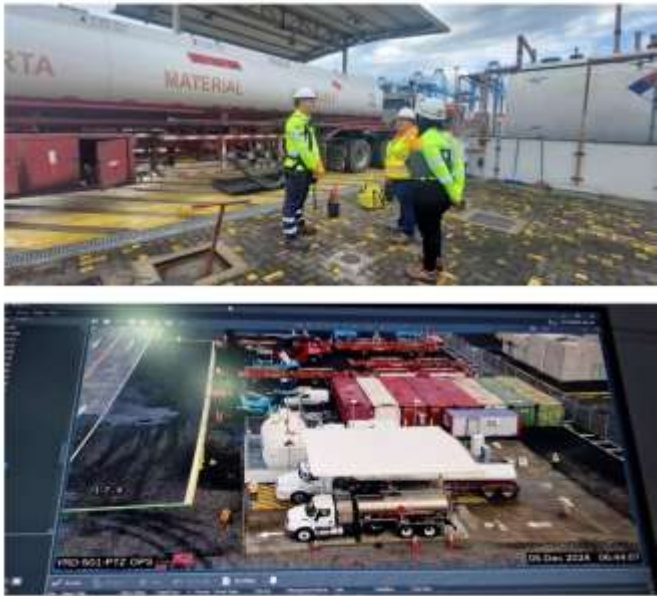
1. Supuesto del simulacro: Se ha producido un derrame de Diesel producto de la ruptura de la manguera de camión cisterna a tanque estacionario.
2. Proveedor se mantiene en todo momento del lado de las mangueras de abastecimiento y aleta al suministro.
3. Se acciona la sirena que se interpreta como evento de derrame.
4. Proveedor reconoce sirena y procede de manera inmediata al cierre de llave de suministro de combustible a tanque.
5. Se procede con evaluación de lista de verificación de medidas de seguridad para el dispensado con el fin de realizar confirmación de que el proceso se ejecutó correctamente.
6. Personal de Salud Ocupacional realiza evaluación y observaciones sobre el proceso en campo.
